안전한 산업단지,
서비스디자인으로 만들다

SERVICE DESIGN
FOR SAFE
MANUFACTURING
ENVIRONMENT

2022

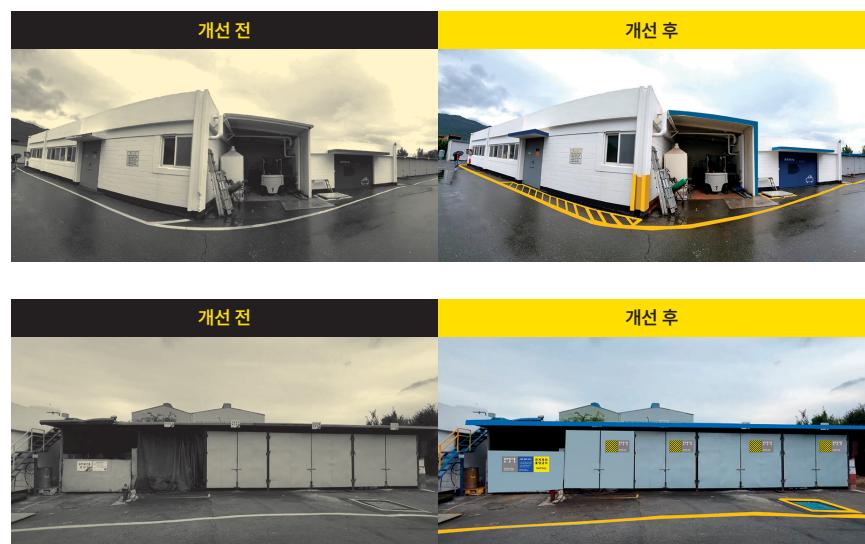
① 공장 후면부 연결성 확보

- 공구 보관실부터 폐기물 보관소까지 바닥, 벽면 라인 페인팅을 통해 연결성 및 통합성 확보

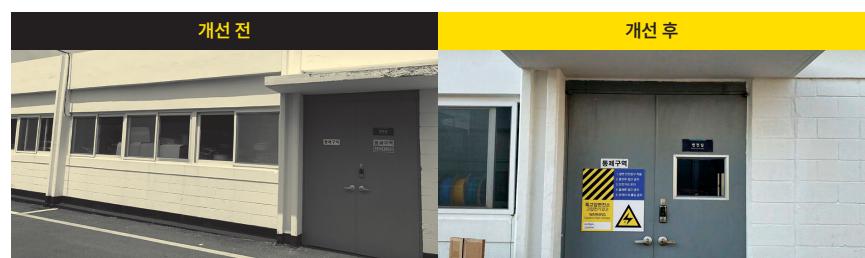
② 변전실 출입구 분리

- 변전실과 공구보관실을 분리하여 변전실 출입 및 안전 관리가 가능하고, 내부 시설물 확인을 외부에서도 할 수 있도록 안전 확인창을 뚫고 안전사인물을 설치함

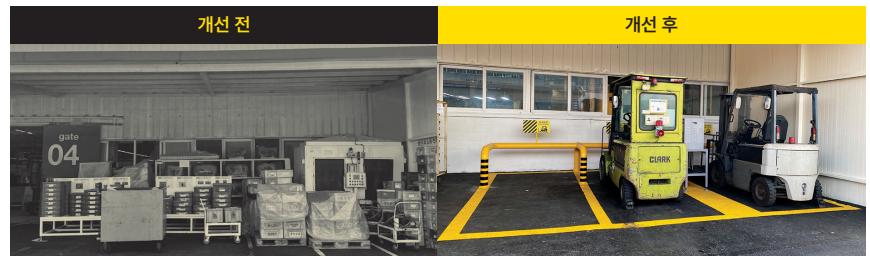
③ 지게차 충전·보관소 디자인

- 별도의 충전구역 디자인을 통해 지게차를 안전하게 충전하고 관리할 수 있으며 보행자의 충돌도 예방할 수 있음

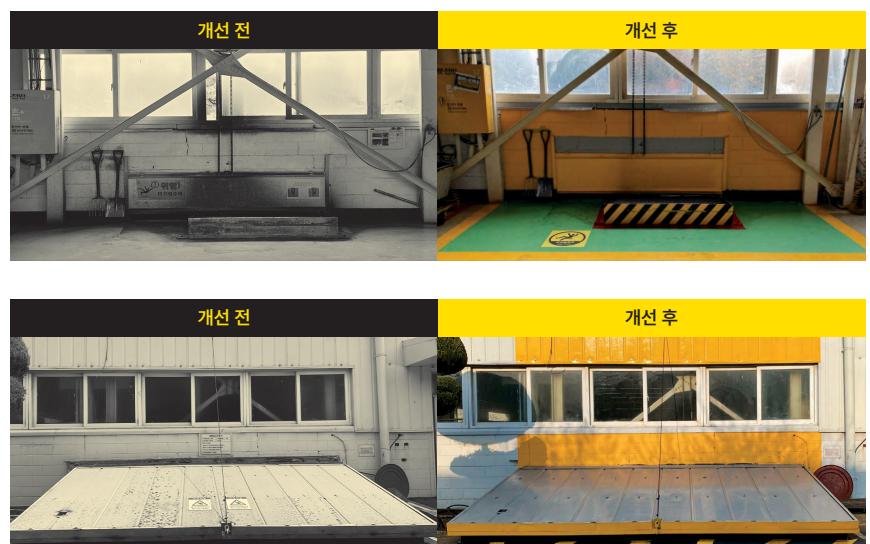
④ 스크랩 처리 구역 명시

- 스크랩 처리 구역의 위험 요소들을 개선하기 위해 작업 영역을 명시하고 미끄럼 방지, 안내 사인 등을 설치

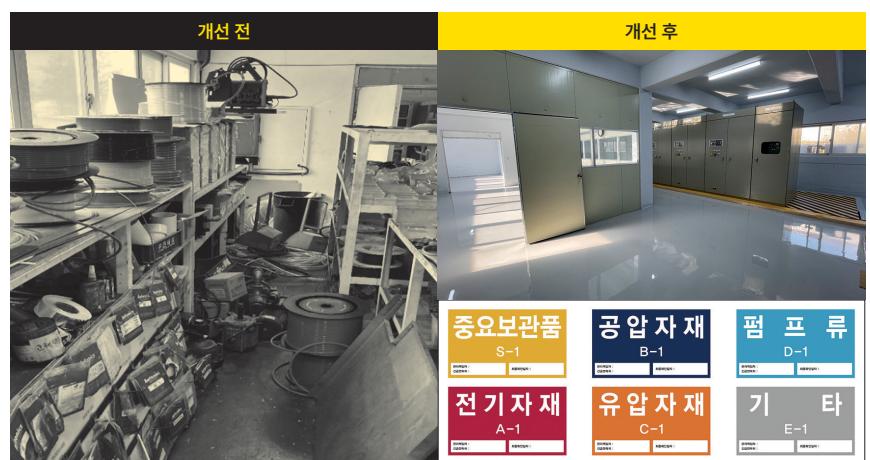
⑤ 공구 보관실 분리

- 변전실과 공구보관실을 분리하고 용도 기능별, 사용 빈도별 공구를 분류함

- 공구를 정리할 수 있도록 공구보관대와 탈부착 사인물을 제작

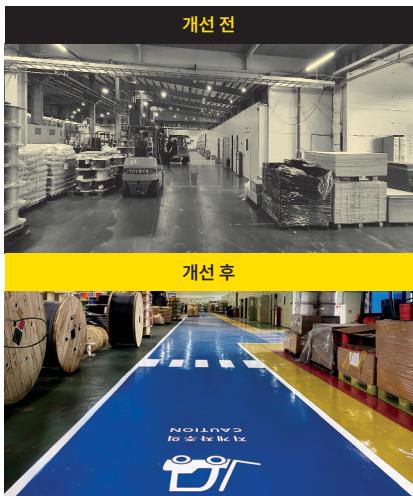
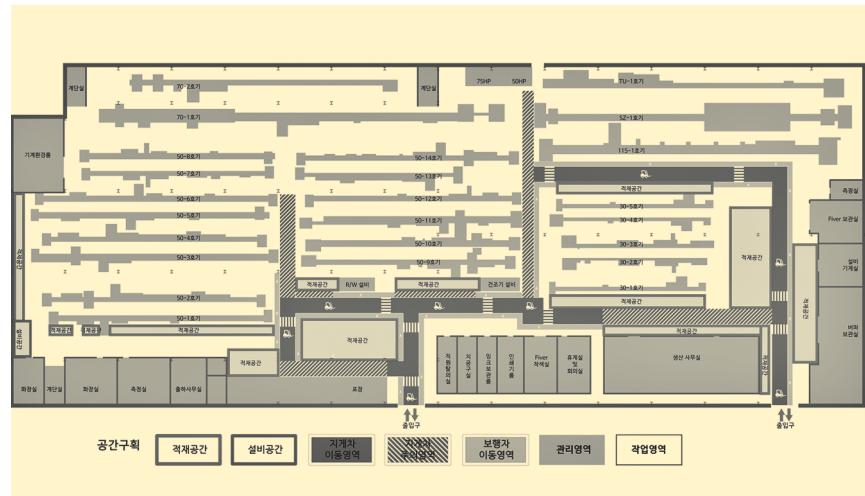
1 공간 구획

- 지게차와 보행자 동선 분리: 지게차 통로와 보행자 전용로에 각각 다른 컬러를 도색하고 겹치는 동선은 빛으로 표시
 - 적재영역 구분: 제품 적재 영역을 명확하게 구분하여 협소했던 작업 및 지게차 공간 확보

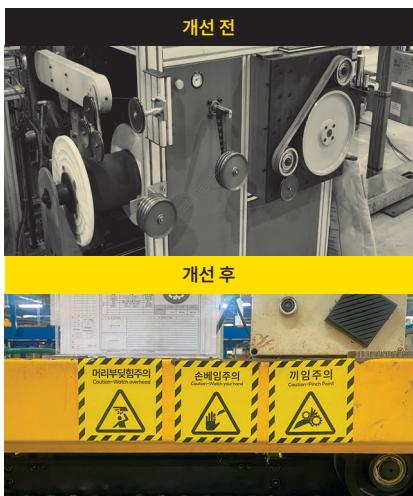
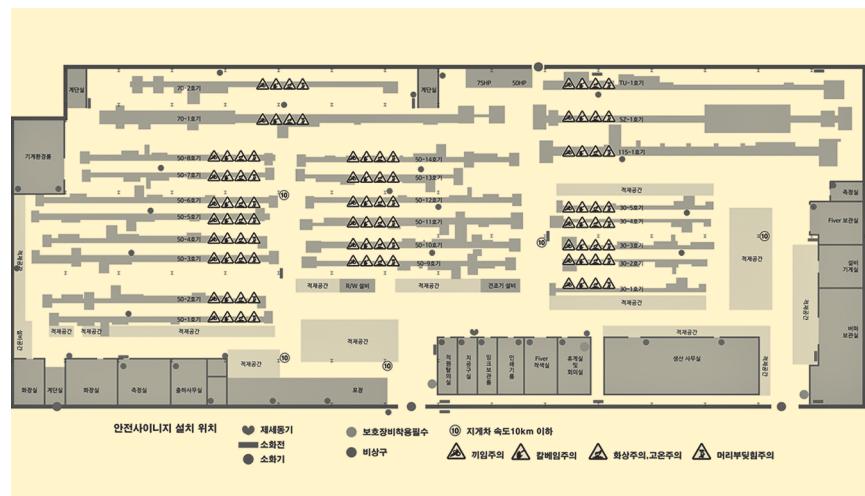
② 안전사인 체계 구축

- 산업안전보건법에 따른 컬러체계를 적용하여 통일성 있는 안전사인 시스템 구축

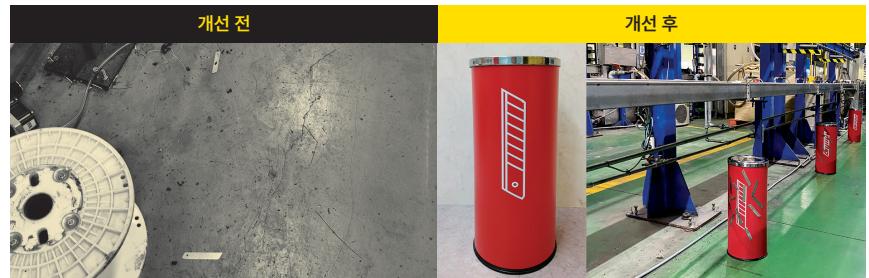
③ 칼날 방지 대책

- 무분별하게 방치된 칼날로 인한 안전사고 대책으로 자석을 이용한 칼날 수거함을 제작
- 사용한 칼날을 가까운 수거함에 손쉽게 부착하도록 유도

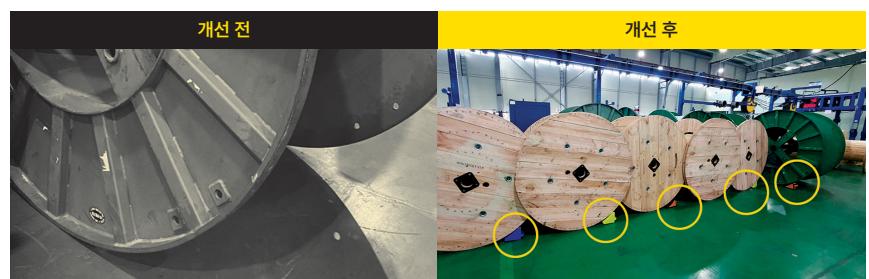
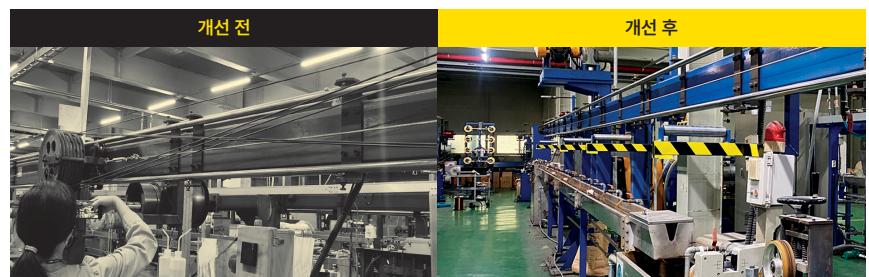
④ 충돌 및 깔림 위험 개선

- 회전체가 움직이는 저선기 구간에 주의사인 및 안전 쿠션 설치
- 방치되어 사고 위험을 초래하는 철제보빈에 고임목 설치

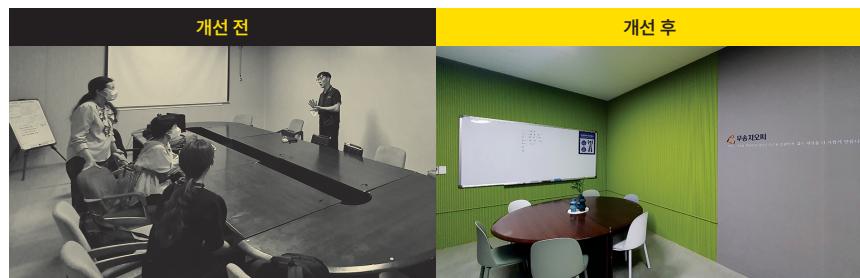
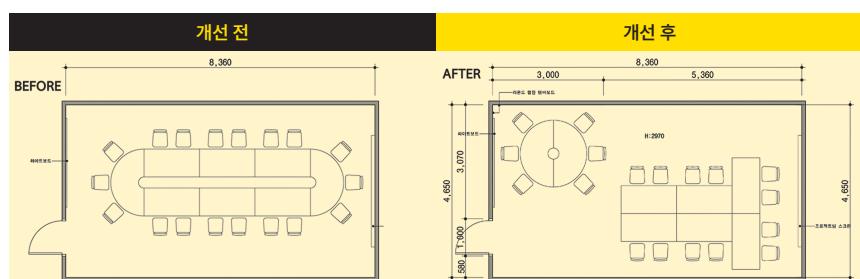
5 휴게 환경 개선

- 공장내 고온으로 인한 열사병 방지를 위해 에어컨이 가동되는 기존 회의실을 휴게실 공간으로 변경하고 가구 배치와 벽재 마감재를 교체
- 근로자가 편안함을 느낄 수 있는 테이블 배치와 인테리어를 통해 따뜻한 분위기 조성

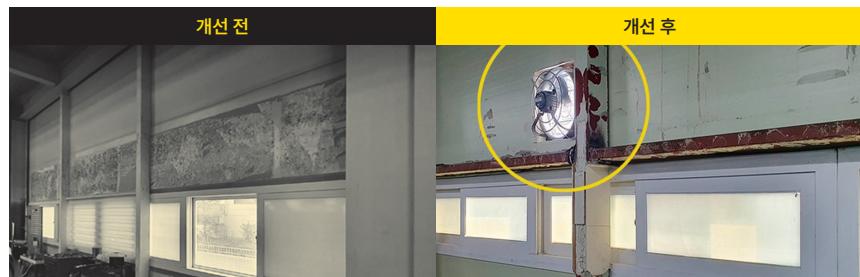
6 온·습도 환경 개선

- 환기가 잘 되지 않아 작업 능률이 떨어지고 안전사고 위험이 높은 구간에 환풍기 설치

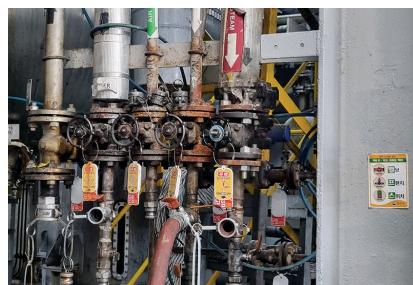
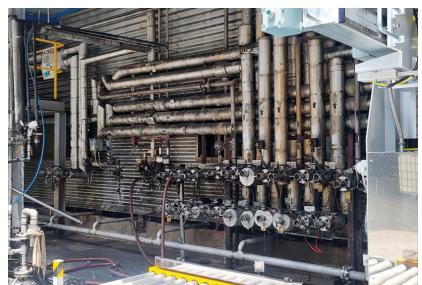
밸브 및 배관

- 밸브가 열려 있어도 '닫힘' 표식이 붙어있는 등 밸브 상태가 잘 표시되지 않음
- 복잡하게 설치된 배관으로 인해 원료 구분이 어려움

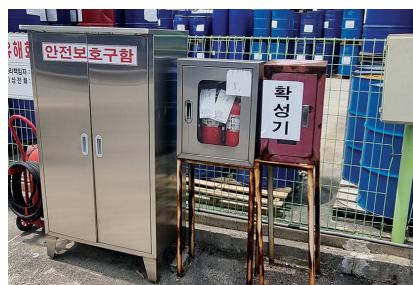
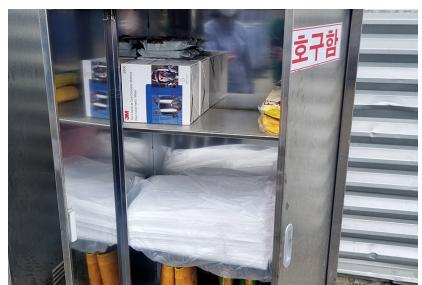
안전보호구함

- 많이 부식되어 있으며 눈에 잘 띄지 않고, 어떤 보호구가 있는지도 알아보기 어려움

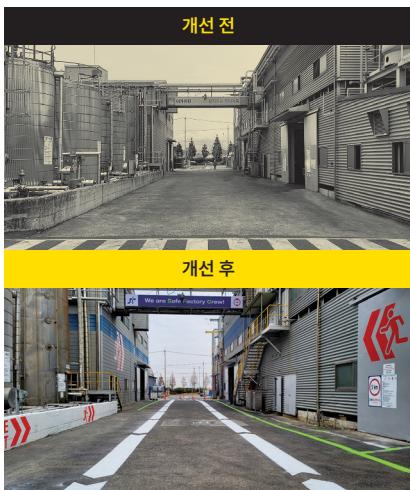
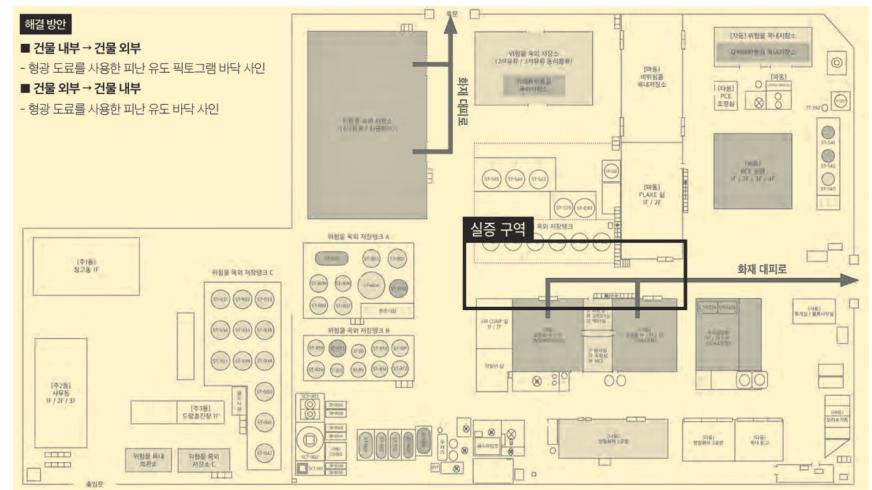
① 화재 대피 환경 조성

- 화재 발생 시나리오 설정: 화재 발생 위험 지역과 화재 발생 시 대피로를 근로자가 지도에 직접 그려보는 활동을 통해 명확한 화재 대피로 설정
- 화재 대피로 구역 설정: 이동 방향의 명확한 인지에 포커스를 맞추고 픽토그램을 활용한 바닥 및 벽면 화재 대피 사인 적용

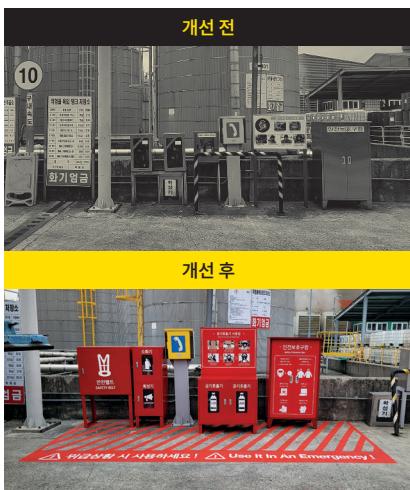
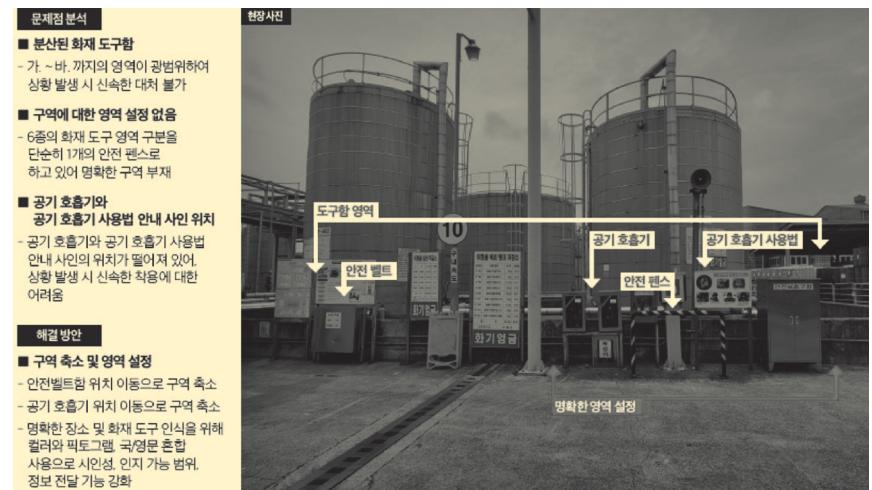
② 화재 설비 개선

- 옥외저장탱크 A지역은 화재 도구와 비상 전화기, 화재 알림 사이렌이 집중된 곳으로 상황 발생 시 원활한 초기 대응을 위해 시인성을 개선

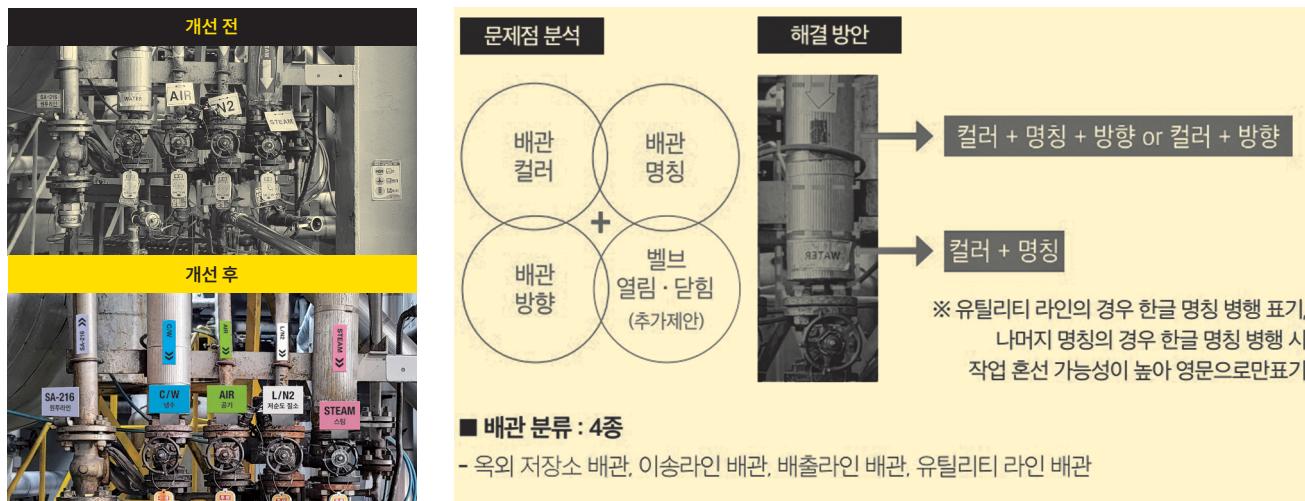
③ 배관 환경 개선

- 공장 내 배관 리스트 분석: 작업장 내 배관 비중이 높은 곳을 지정하여 항목별로 구분
- 기준에 따른 배관 분류: 화재·폭발과 직·간접적으로 연관이 있는 배관 환경 개선을 위해 [배관 컬러/배관 명칭/배관 흐름 방향] 3가지 기준으로 분류

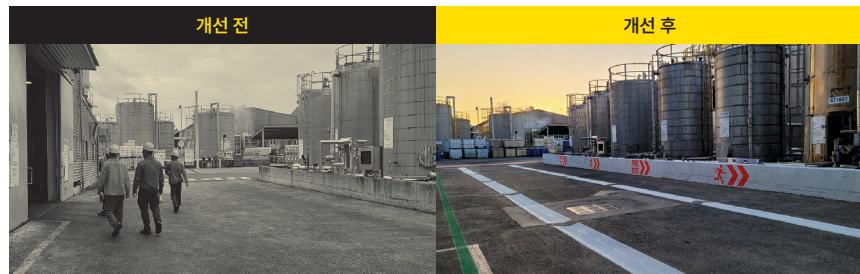
④ 이동로 확보(차량, 보행자)

- 보행로 설정: 동선을 고려하여 새롭게 설정, 원활한 보행을 위해 보행로 폭 확장
- 차량 이동로 설정: IN&OUT을 구분하여 차량 이동로를 설정하고 보행자, 지게차에 대한 주의를 높일 수 있는 바닥 사인 적용

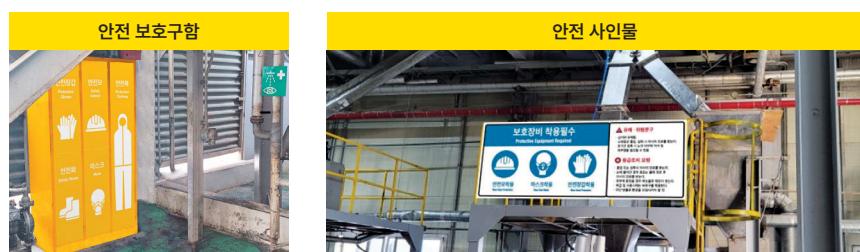
⑤ 안전 보호구함 및 안전 사인물

- 안전 보호구함: 시인성 개선 및 픽토그램, 지정 컬러 설정
- 안전 사인물: 사용 목적에 따른 컬러 설정 및 픽토그램 개발

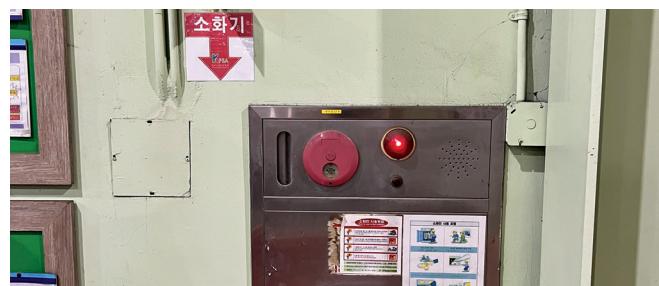
소방 시설 안내 사인 시인성 개선

- 소화기 위치 사인과 소화전 위치 사인의 시인성이 낮아 정확한 위치 파악의 어려움이 있음
- 소화기와 대피 동선이 적혀 있는 안내 사인의 경우 관리적 측면의 도면이 비치되어 있어 시인성 및 실용성이 떨어짐

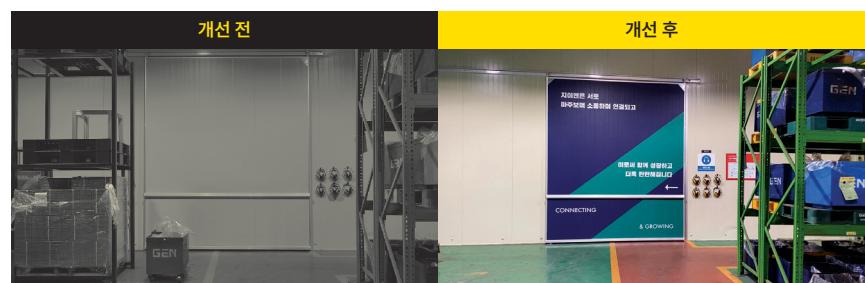
① 기업특화 안전디자인

- 기업의 정체성이 담긴 디자인을 적용한 안전디자인 사인
- 근로자들이 자주 이용하는 동선에 안전디자인을 적용하여 자연스럽게 안전에 대한 주의를 한 번 더 기울일 수 있도록 유도

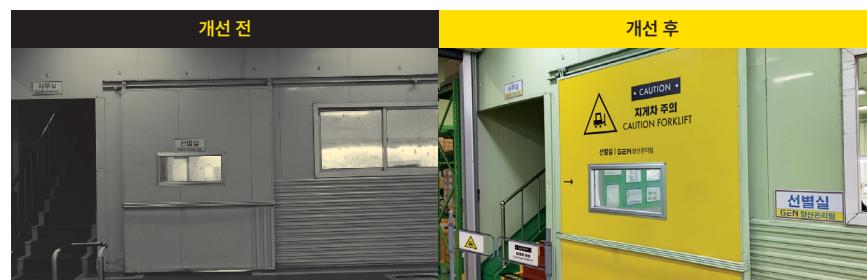
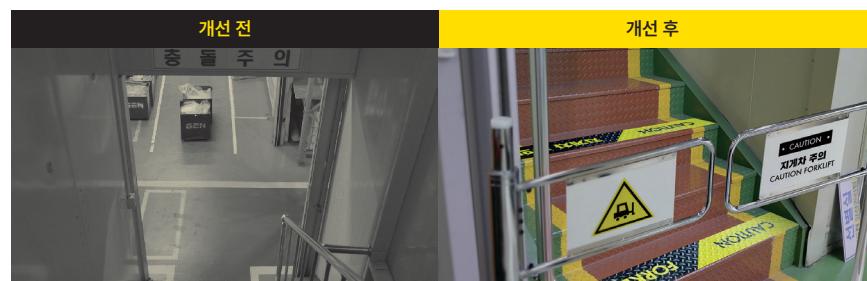
2 지게차 사각지대 주의 사인 보강

- 지게차 이동시 보행자의 이동 동선을 눈에 띄게 표시하여 충돌사고를 예방함
- 해당 구역을 이용하는 근로자들로 하여금 입·출입 시 자연스럽게 지게차 이동 동선임을 알 수 있게 하여 안전 의식 고취

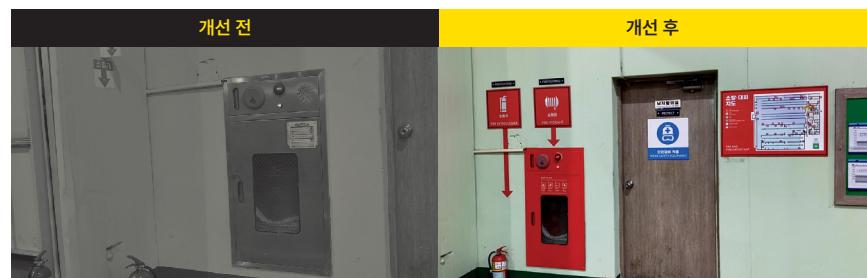
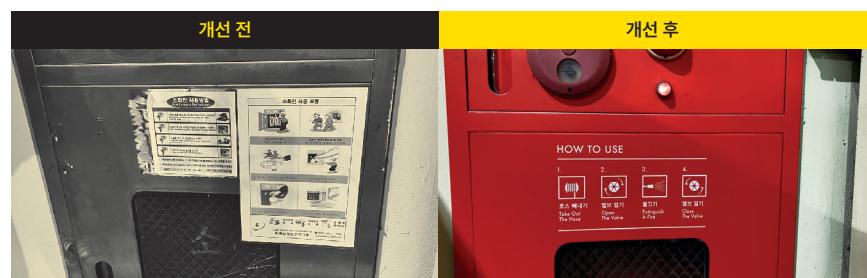
3 소화기 및 소화전 안전사인 개선

- 시인성이 떨어져 위치를 알기 어려운 소방 사인물들의 시인성 개선
- 표지 사인과 함께 사용법에 대한 내용을 아이콘으로 정리하여 누구나 쉽게 알 수 있도록 표시함

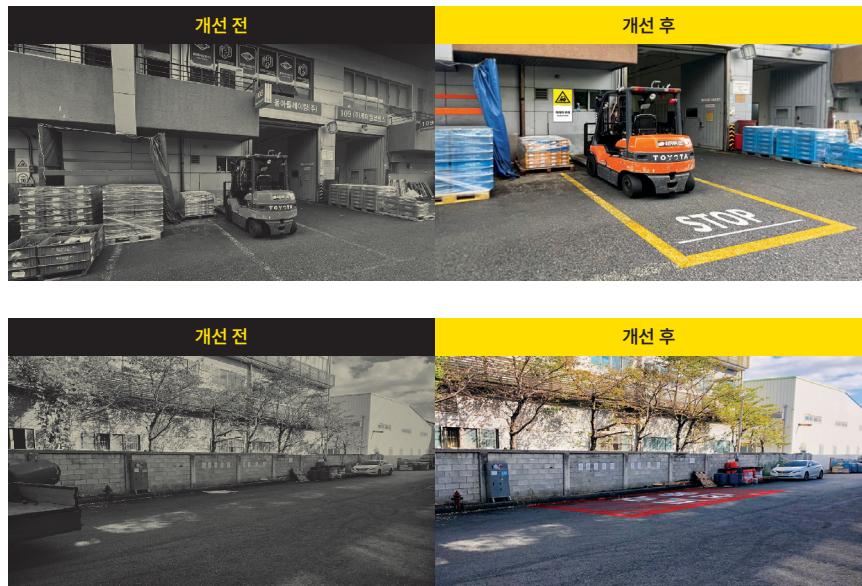
① 출입구 공간 구분

- 작업 목적으로 따라 공간을 분리 및 정리하고, 지게차와 화물 차량 주차 공간을 명시함

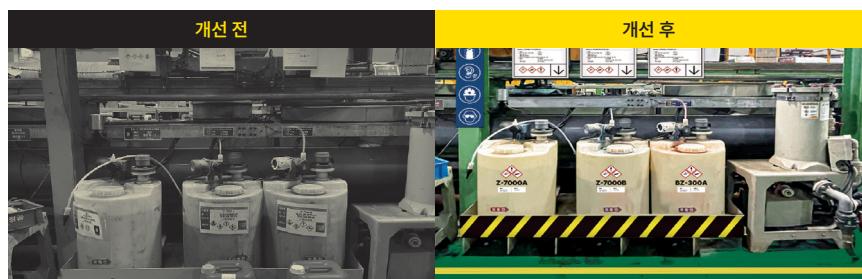
② 용액보충 위험 안내

- 용액마다 위험 정도를 이미지로 표시에 한 눈에 알아볼 수 있도록 함

- 용액 사용 매뉴얼을 게시하고 용액 보충 탱크 구역을 위험 지역으로 표기함

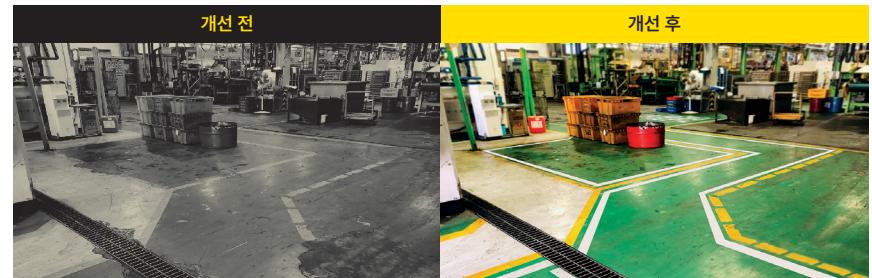
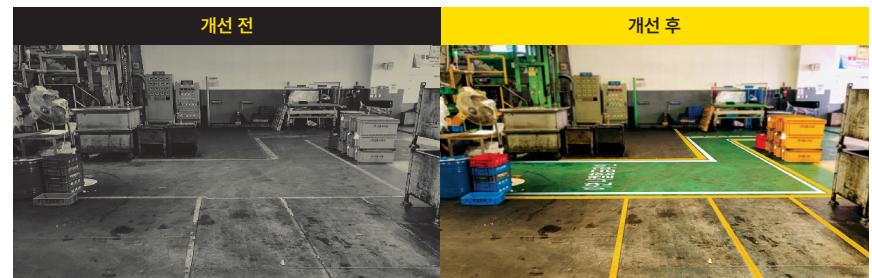
③ 바닥 동선 정비

- 장기간 사용으로 지워지고 눈에 잘 띄지 않았던 바닥 동선을 정비

- 구역별 안전 및 위험 정도를 색깔로 표시

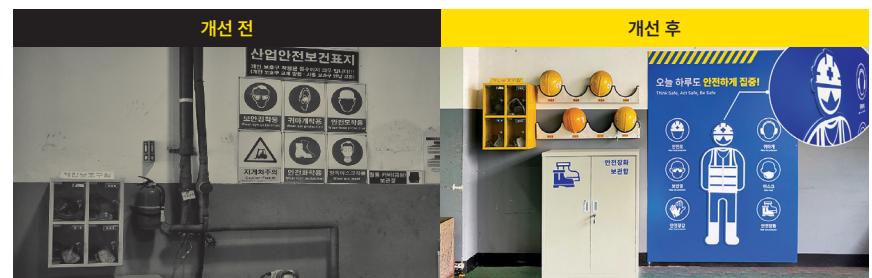
④ 교육용 사인 부착

- 근로자들이 반복적으로 보고 익힐 수 있도록 작업장 입구에 픽토그램 사인 부착

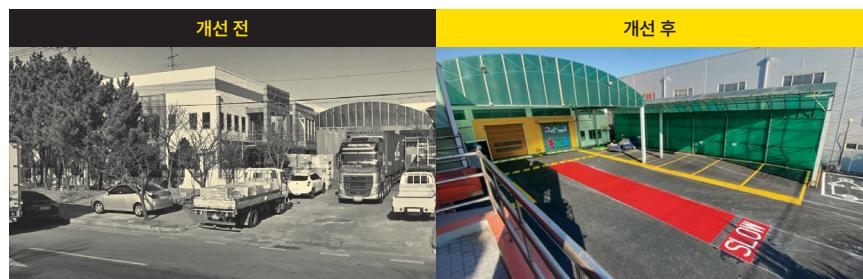
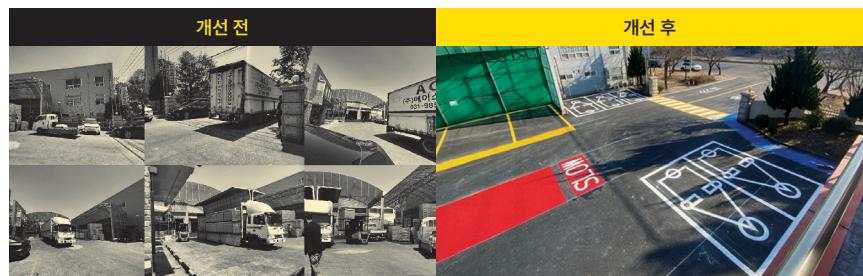
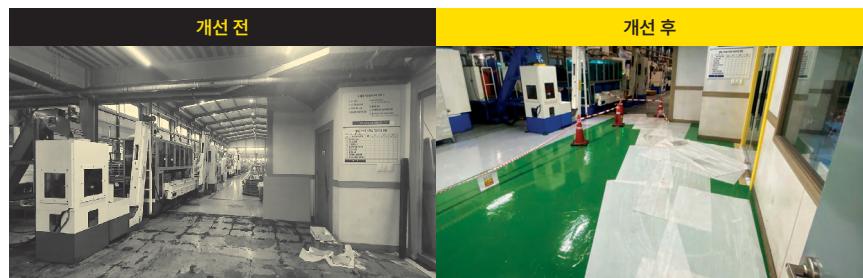
① 공장 내·외부 환경 개선

- 보행자와 차량이 충돌위험 없이 안전하게 이용 가능한 보행자 통로와 입·출입 노선을 설정
- 안전한 화물 입·출고를 위한 안전 라인 설정
- 노후화 된 바닥 개선

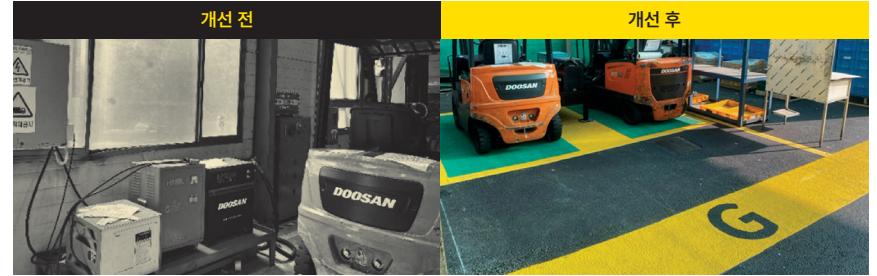
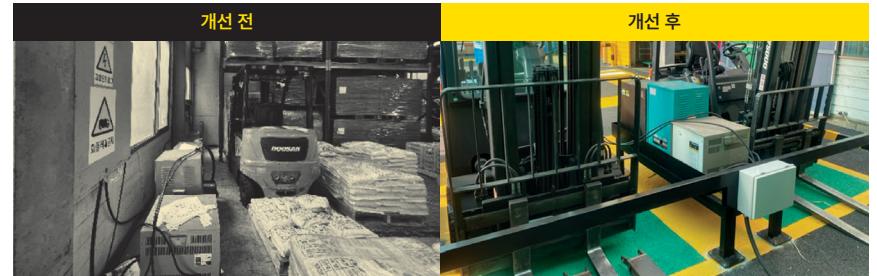
2 지게차 보관 및 충전 구역 개선

● 지게차 충전소의 위치를 재설정하여 효율적인 작업이 가능하도록 유도

● 분산되어 있던 지게차 충전선을 한 곳으로 모아 관리와 정비가 용이하도록 환경 개선

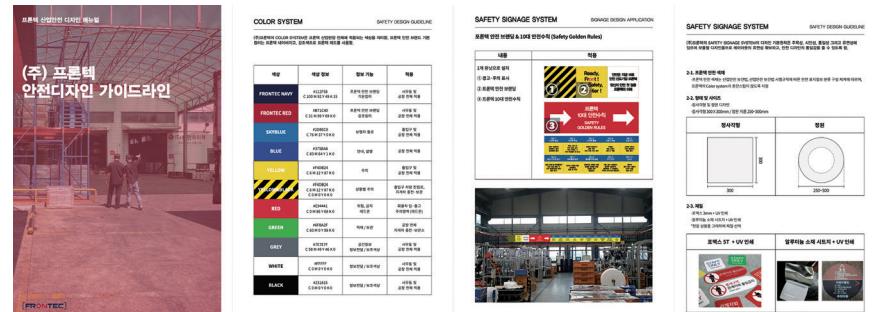
3 프론텍 안전디자인 가이드라인

● 사업 이후 기업 스스로 관리 가능한 안전디자인 가이드라인 제작

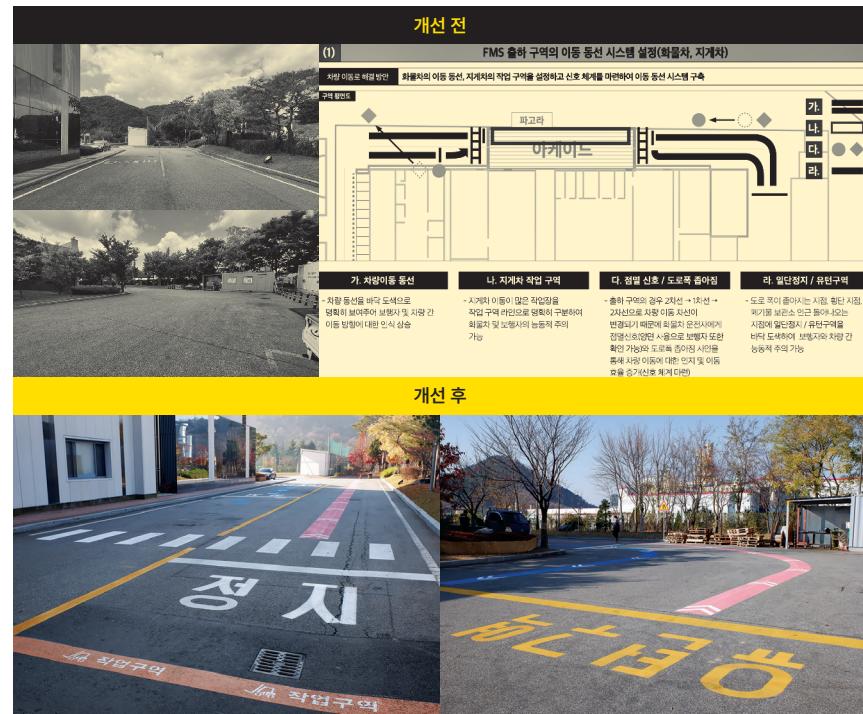
① 공간 구획

- 차량 동선을 바닥 도색으로 명확히 보여주어 보행자 및 차량 간 이동 방향에 대한 인식 상승
- 지게차 작업구역을 라인으로 명확히 구분하여 보행자와 화물차, 지게차 작업자의 능동적 주의 기능 설정
- 차선의 변동이 있는 출하 구역의 점멸신호를 보완하고 개선하여 차선 변경에 대한 인지 및 이동 효율 증가 (신호체계 마련)
- 출하 구역의 바닥 사인을 보완하여 보행자의 안전한 보행을 위한 장치 마련

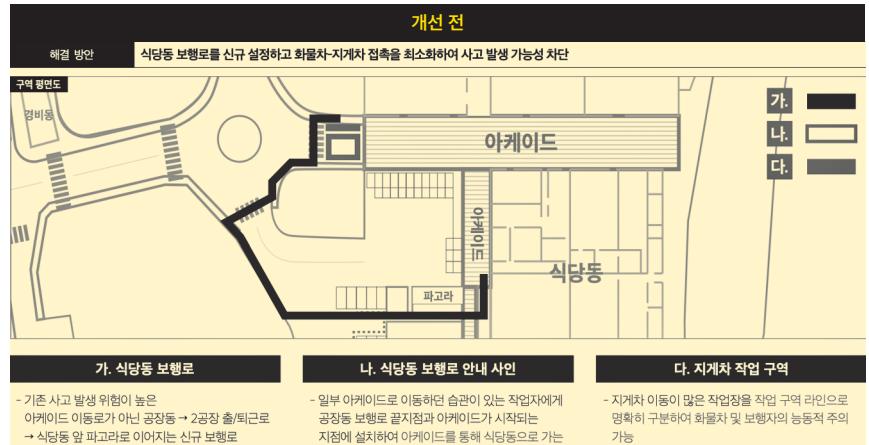
② 식당동 보행자 이동 동선 구획

- 근로자가 자주 이용하는 식당동 이동 보행로를 설정하여 안전사인의 시인성을 보강하고 새롭게 설정된 보행로의 정보를 전달
- 지게차 이동 구역을 라인으로 명확히 구분하여 보행자의 능동적 주의 가능

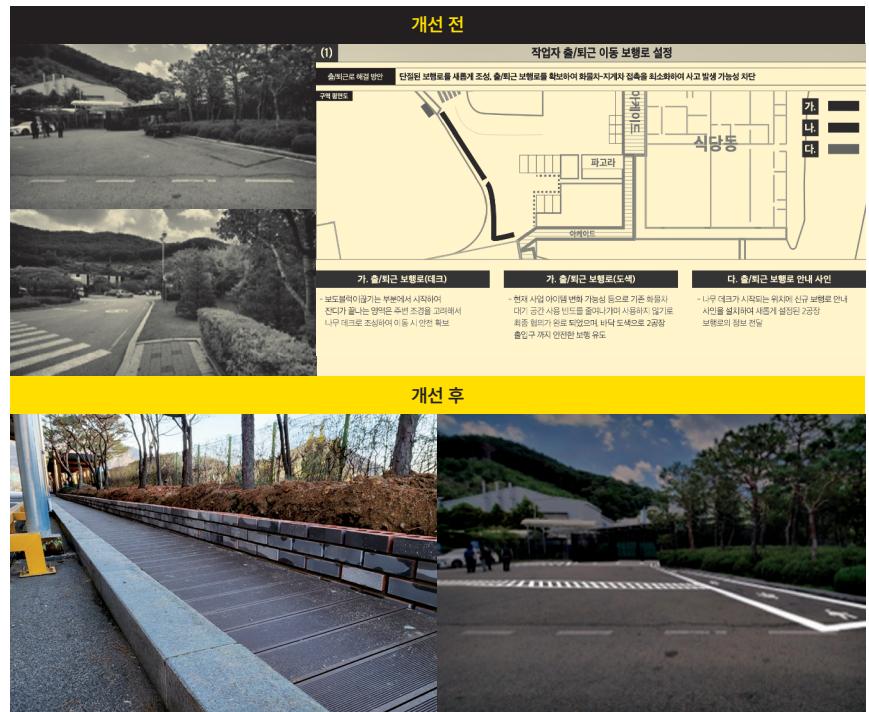
③ 작업자 출·퇴근 보행로 설정

- 보행자 이용이 끊어지는 구간에 데크를 설치하여 이동 시 안전 확보
- 새로 고안한 공장 내 차량 동선을 활용하여 화물차의 대기 빈도를 줄이고 새롭게 바닥 라인을 정비하여 공장 출입구까지 안전한 보행 유도
- 신규 보행로 안내 사인을 설치하여 새로 설치된 보행로의 정보 전달

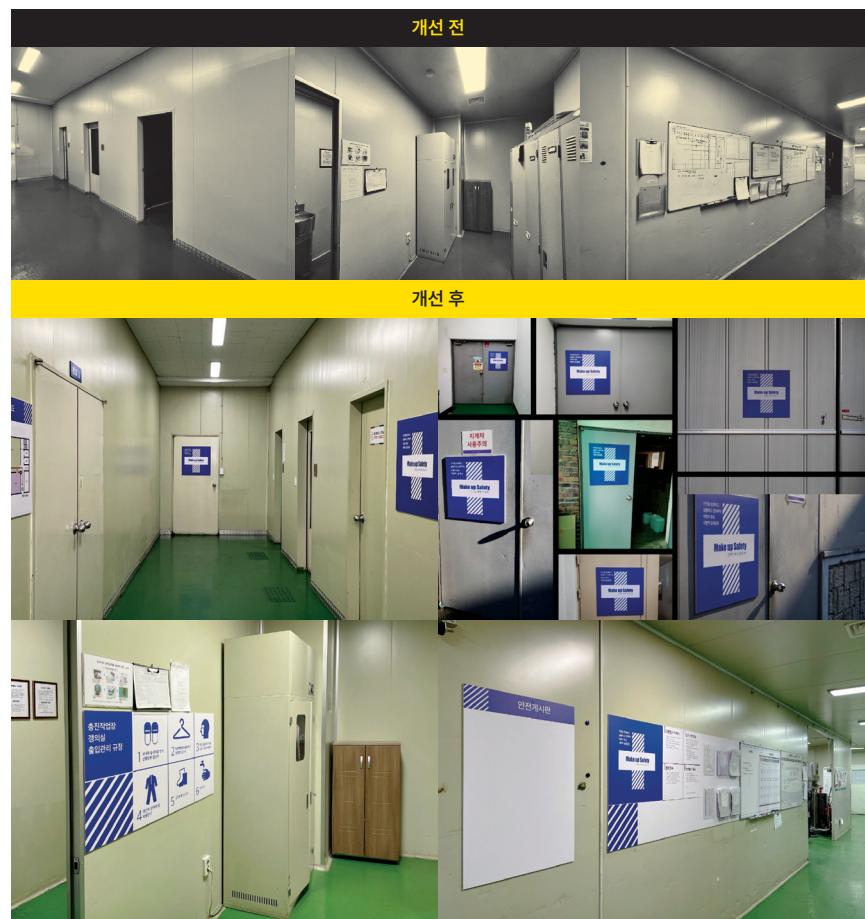
① 사용자 동선 활용 안전 인식 개선

- 근로자들의 <출근 – 작업준비 – 현장작업 – 퇴근준비 – 퇴근>에 이르는 동선을 파악하여 자연스러운 안전 인식 개선을 위한 실증 적용 대상 설정

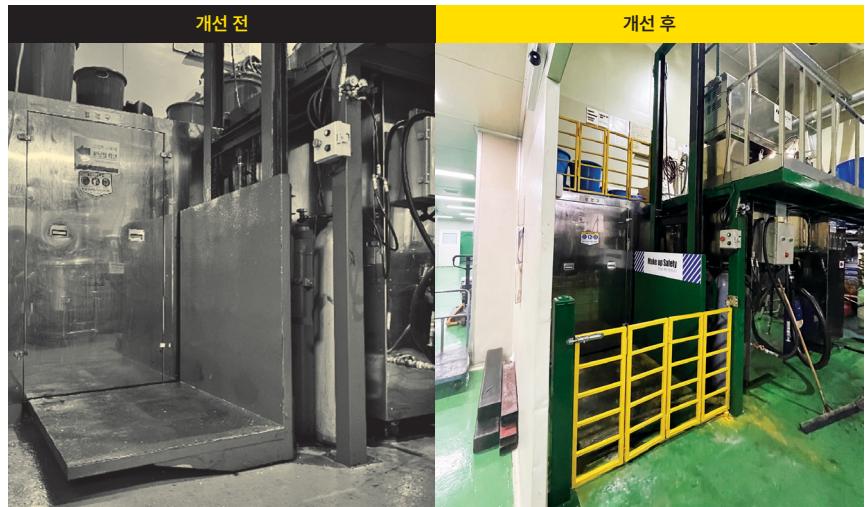
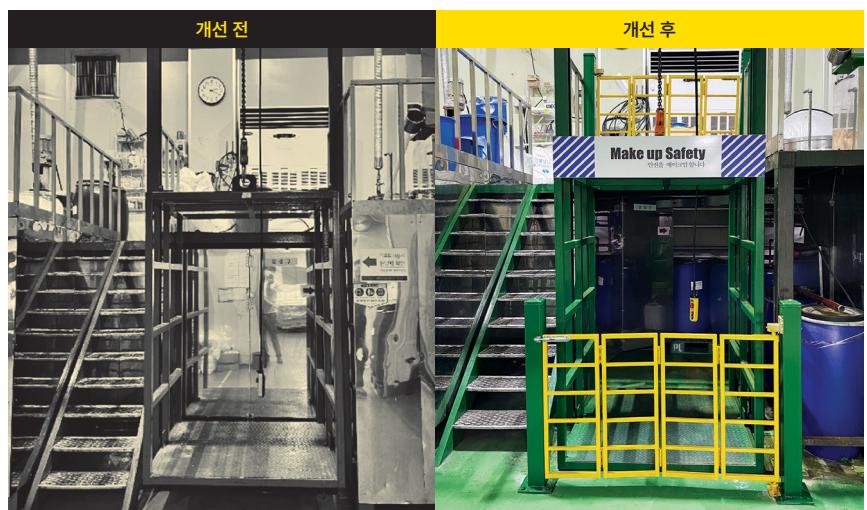
② 리프트 안전가드 설치

- 리프트 이용 시 출입문을 설치하여 낙하 사고 발생 위험을 방지

- 리프트 장치 내 안전 사인 보강을 통해 사용자의 안전 인식 고취

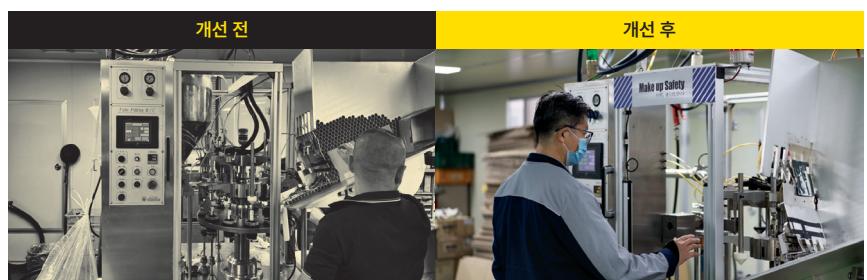
③ 실링기 안전시스템 설치

- 작업자의 작업 동선에 방해되지 않는 안전시스템을 설치하여 안전성과 편의성을 고려함

- 위험 상황 시 작동되는 레이저 사인 및 경보 사인을 통해 2인 1조로 작업하는 근로자들의 소통 필요 상황을 최소화하여 빠른 대처 행동 유도
