공공공간  
유니버설디자인  
실태조사연구  
2015

# 공공공간 유니버설디자인 실태조사연구 2015

서울디자인재단 시민디자인연구센터

연구기간 : 2015. 7. 1 ~ 2015. 12. 31

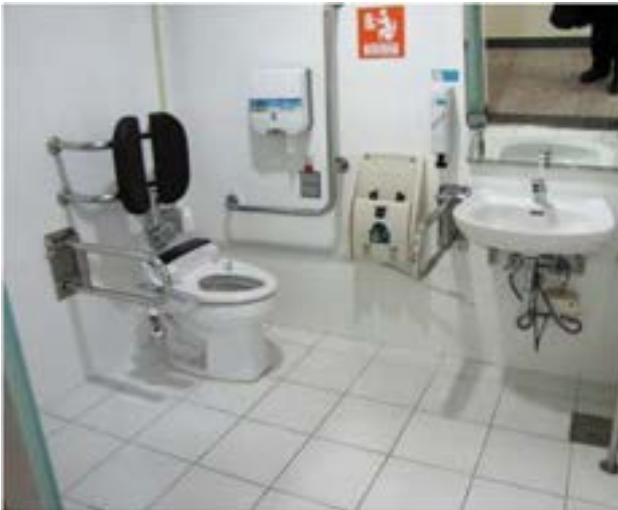
무장애공간을 만들기 위한 법적 기준에 따라 설치된 장애인용 화장실. 법적 최소한의 기준을 준수하여 접근성은 확보하였으나 차가운 공간으로 인한 소외된 느낌은 제거하지 못하고 있음

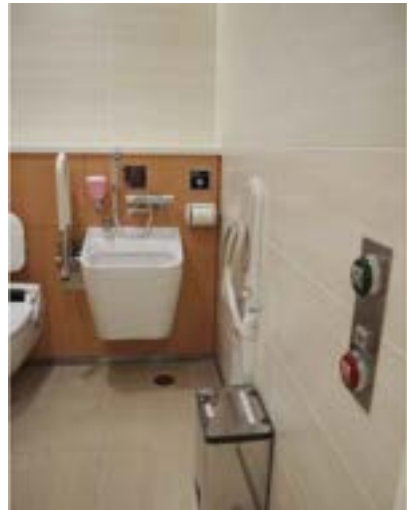
장애인화장실의 벽면을 식별이 용이하게 위생도기와 대비되는 마감재로 처리한 화장실. 또한 손잡이도 매핑처리하여 차가운 느낌을 최소화함

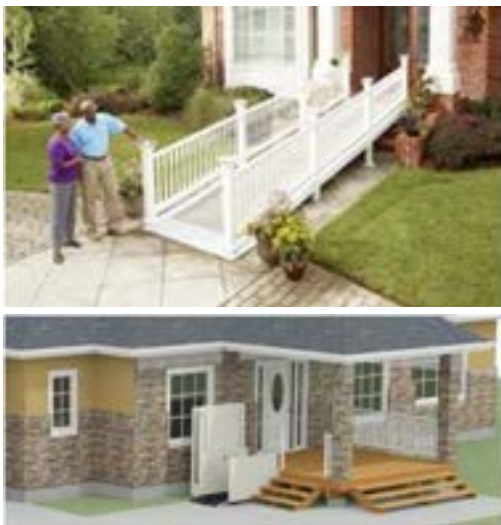
경사로나 리프트를 추가로 설치하여 접근성을 확보하였으나 장애인이 거주하는 주택임을 누구나 쉽게 알도록 개조된 주택

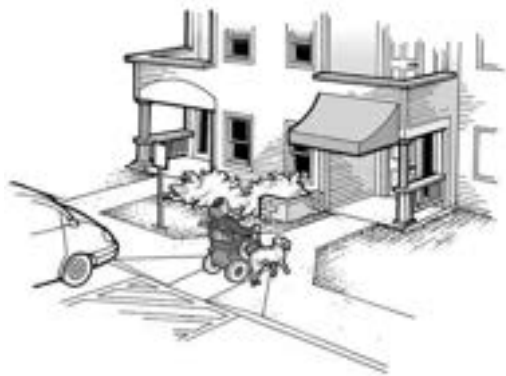
처음부터 장애물이 생기지 않도록 계획하여 누구나 접근이 가능하고 이로 인해 장애인의 심리적 거부감도 해소한 주택

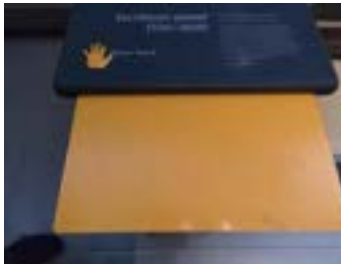
박물관 주요전시물에 대한 시각장애자 배려 및 촉지정보 확대 적용

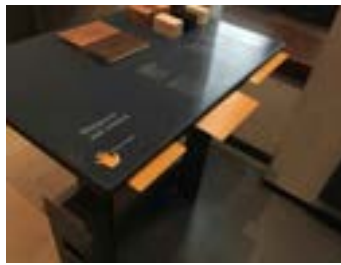
색상 등을 활용한 명시성과 촉각정보 제공

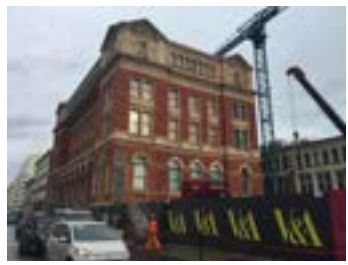
공사 및 사고 등에 대한 즉각적 반응과 서비스 경로 제공

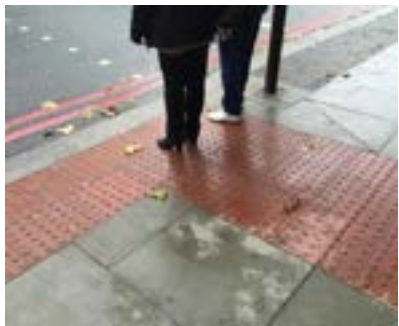
빈번함이 요구되는 곳의 적절한 유도블록과 색의 다양성 고려

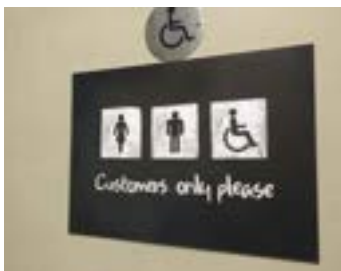
외부에서 제공되는 유니버설디자인배려를 선 공지

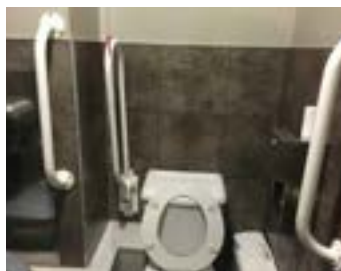
공용시설에서는 최소한의 접근성과 배려

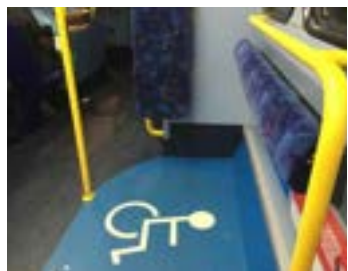
색과 공간의 우선적 배려를 통해 행동을 유도

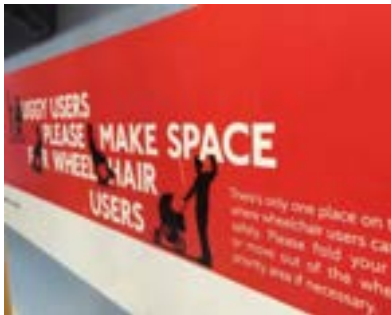
유모차와 휠체어의 목적과 사용을 구분하고 포지티브캠페인을 통한 참여의 확대

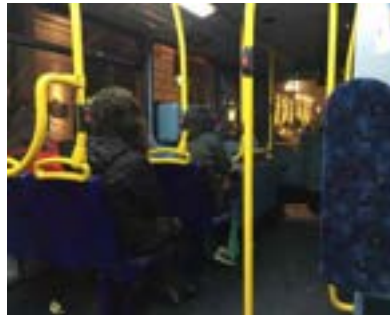
일반인과 노약자 장애인을 위한 유도시설의 색 통일

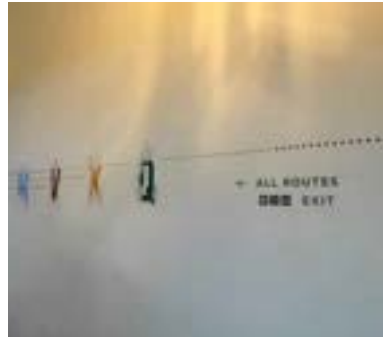
디자인을 통한 친근성과 벽면가시성 확보

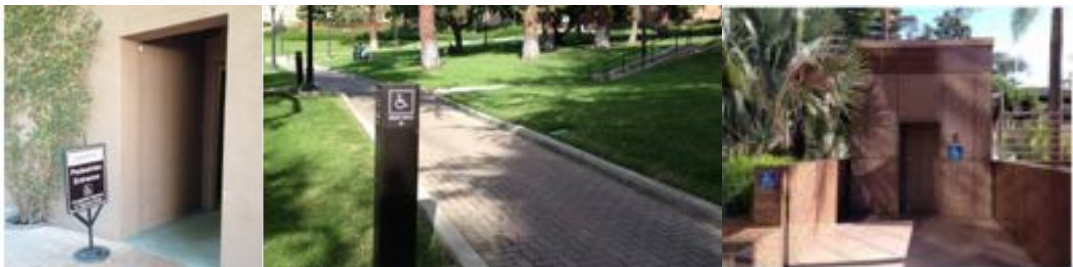
- 외부와 진입로 곳곳에 마련된 명확한 안내사인

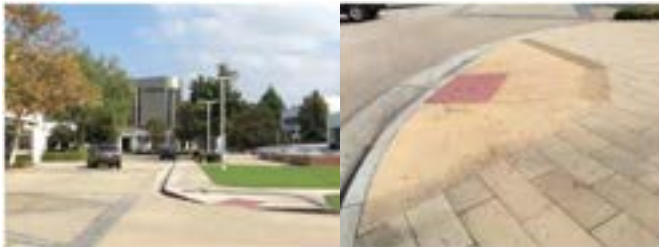
- 모든 길의 교차점에 휠체어 유모차가 이동하기 쉽게 한 사이드 워크 진입로

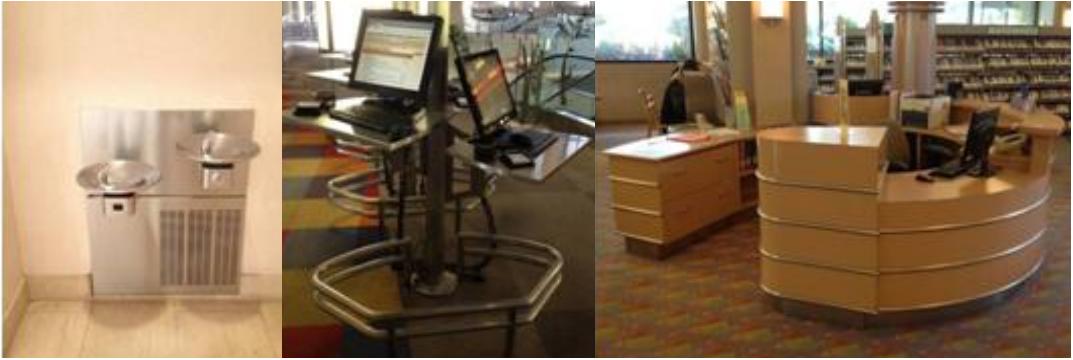
- 다양한 높이의 편의시설

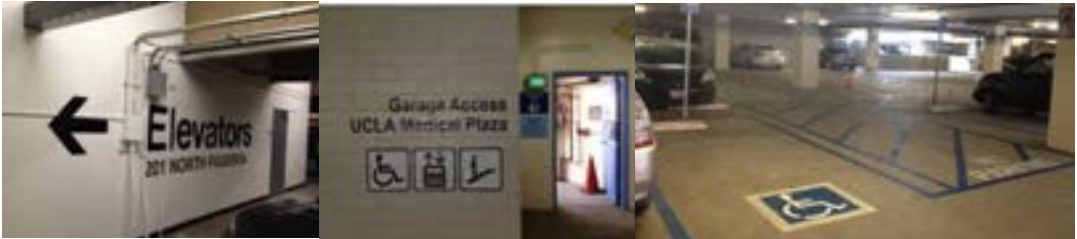
- 주차장 내부의 안내사인의 컬러 및 크기

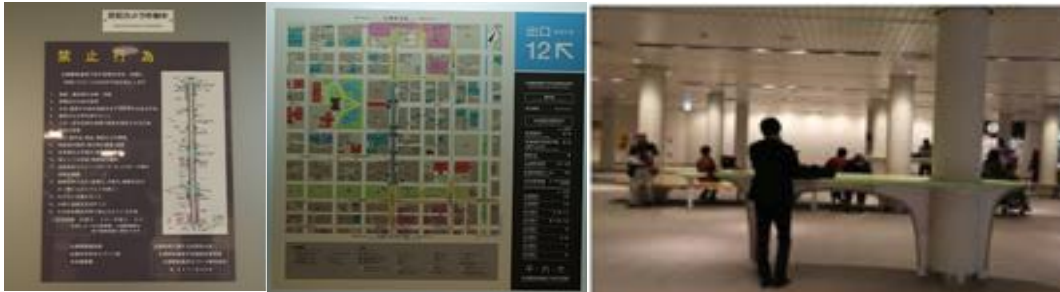
- 치카호- 지하 보행로와 연결지역을 확인 할 수 있는 지도 및 휴식공간

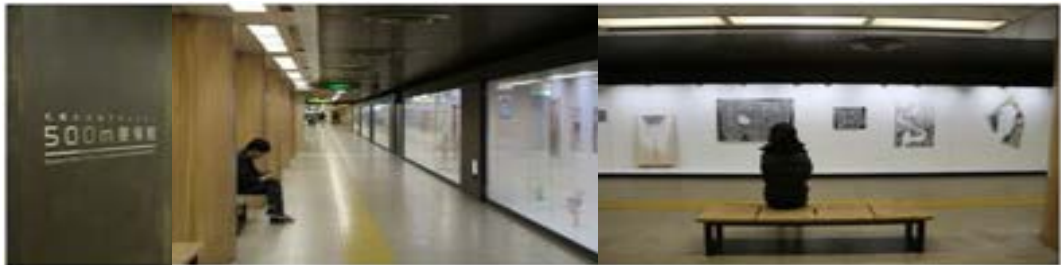
- 500미터 미술관- 지하통로에 설치된 전시공간이자 쉼

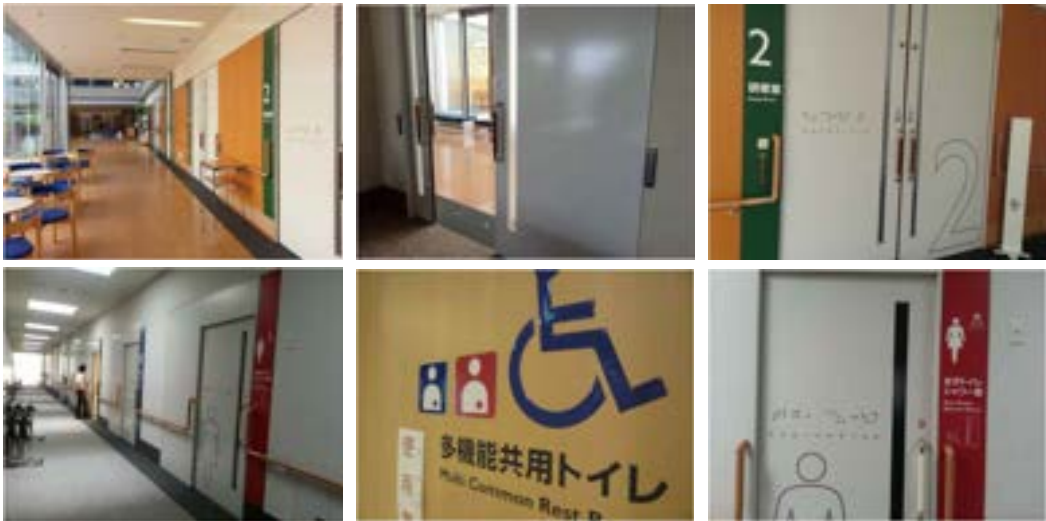
- 1층의 안내사인, 손잡이, 바닥마감, 강의실의 출입문, 칠판, 공간분할문의 수납 등 다양한 사용자의 눈높이에서 사용편의성은 도모하고 있음

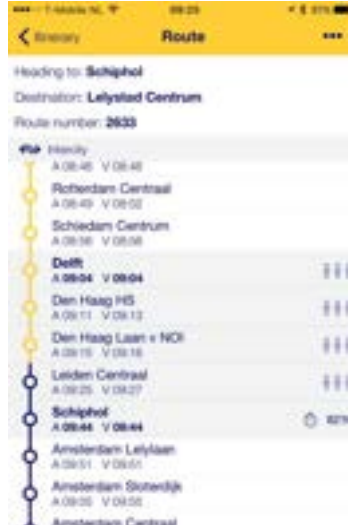
특히 APP과 모바일을 통한 서비스와 유니버설디자인원칙의 적용을 통하여 정보의 연속성 확보

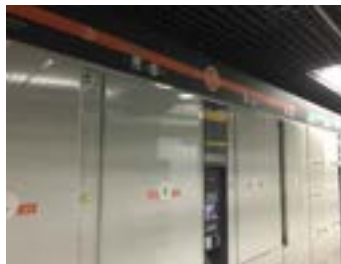
색상과 좌우의 배려

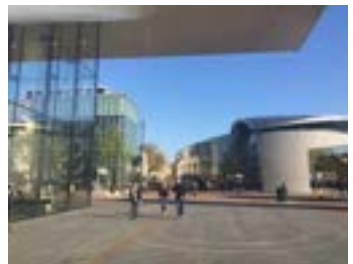
절제된 유도블록의 적용과 조화가 이루어짐

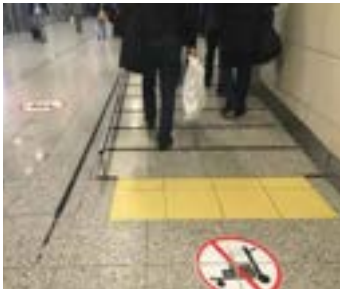
기본적인 휠체어 이동과 안내체계

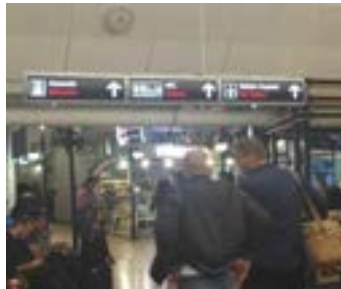
공공공간내의 기본시설 및 정보체계확보

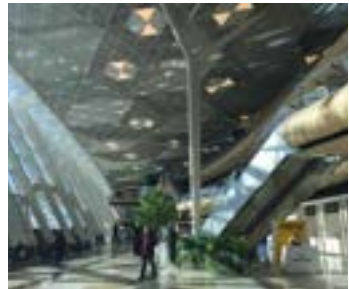
아직은 사회적 약자의 배려는 적으며 심미적 접근

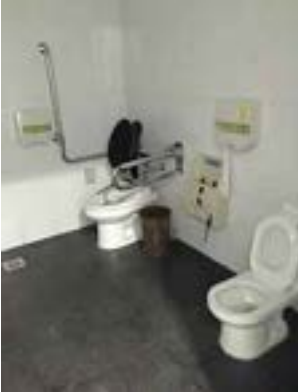
<p><u>장애인 이용 화장실</u></p> <ul style="list-style-type: none"> <li>· 넓은 실내로 휠체어를 탄 사람들도 보호자와 들어 갈 수 있는 화장실 내부</li> </ul>	<ul style="list-style-type: none"> <li>· 장애인을 위한 시설</li> </ul>

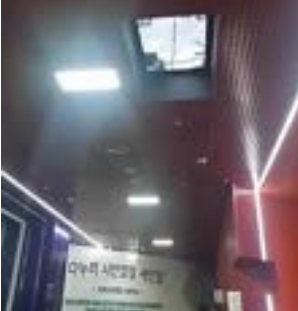
<ul style="list-style-type: none"> <li>· 스크린의 가성비가 떨어짐 (사람들의 시선이 가지 않음)</li> </ul>	<ul style="list-style-type: none"> <li>· 시민들에게 유익한 정보제공을 할 수 있는 스크린으로 변화 요망</li> </ul>

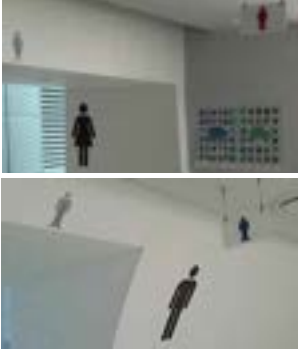
<ul style="list-style-type: none"> <li>· 확장실 사인이 3개 이상 붙어 있음</li> <li>· 통일되지 않은 사인</li> <li>· 통일 되지 않은 안내사인과 낮은 층고에 천장에 설치되는 사인물은 다소 부담됨</li> </ul>	<ul style="list-style-type: none"> <li>· 통일된 사인을 가지고 적절한 장소에 사인을 설치함</li> <li>· 설치 위치 변경 및 사인 통일</li> <li>· 확장실로 들어가는 복도 벽쪽에 설치하는 것이 통행자의 시야에 더 확실하게 들어 옴</li> </ul>

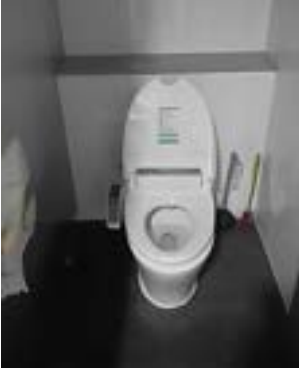
<ul style="list-style-type: none"> <li>· 휠체어나 목발을 이용하는 다리가 불편하신 분들을 위한 핸들이 없음</li> <li>· 화장실 공간도 좁아서 움직이기 불편함</li> </ul>	<p>장애인전용 화장실 설치 필요</p>
시설 및 편의

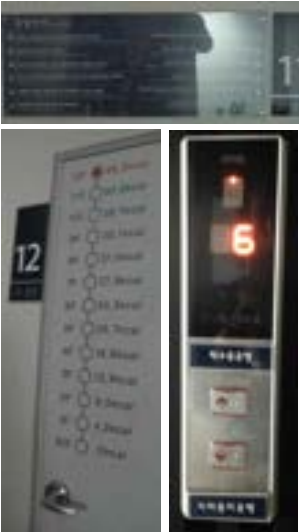
<p><u>엘리베이터 버튼 표기+점자표기</u></p> <ul style="list-style-type: none"> <li>· 비상계단에 건물 안내도를 한눈에 볼 수 있도록 층마다 부착</li> <li>· 계단 안의 층별 안내와 칼로리 정보를 제공 함</li> <li>· 보통의 버튼보다 사이즈와 숫자의 크기가 큼</li> <li>· 상, 하의 점자 외 짝, 홀수 운행 정보 추가됨</li> </ul>	<ul style="list-style-type: none"> <li>· 계단을 건다가 바깥으로 나가서 층마다 확인할 필요가 없음</li> <li>· 시민들의 자발적 참여 유도</li> <li>· 멀리서도 인지하기 쉬움</li> <li>· 점자가 추가되어 시각장애인에게 전달 내용이 명확하여짐</li> <li>· 지하층 미운행 점자도 추가 필요</li> </ul>

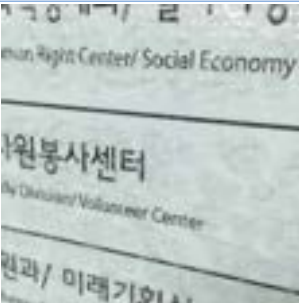
<ul style="list-style-type: none"> <li>· 점자 안내표가 없어 추가적으로 부착</li> </ul>	<ul style="list-style-type: none"> <li>· 사용자가 이용하기 쉽도록 구조물 개선</li> </ul>

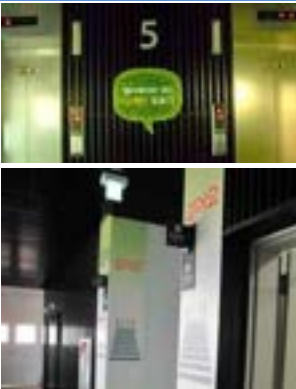
<ul style="list-style-type: none"> <li>· 엘리베이터 앞에 '건강을 위한 계단 사용'에 대해 알리고 있음</li> <li>· 한눈에 들어오는 건강계단 안내판</li> </ul>	<ul style="list-style-type: none"> <li>· 건강을 상기시키는 콘텐츠 활용</li> <li>· 간단하고 명쾌하게 사용자 접근 가능</li> </ul>
이동 및 접근

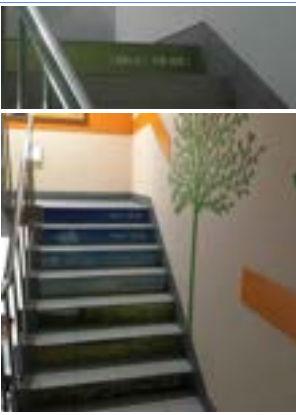
<ul style="list-style-type: none"> <li>· 계단 이용 시 소비되는 칼로리 양과 계단이용의 즐거움 등이 계단 곳곳에 표시</li> </ul>	<ul style="list-style-type: none"> <li>· 간단한 디자인으로 사용 동기 유발</li> <li>· 시민들의 자발적 참여 유도</li> <li>· 일시적인 이벤트를 목적으로 한 향시설치는 시각적 오염이므로 제거</li> <li>· 유지관리의 중요성</li> </ul>

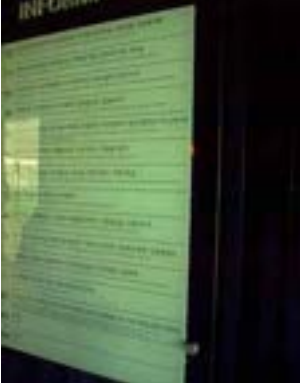
<ul style="list-style-type: none"> <li>· 시각장애인들을 위한 층별 안내가 3층에 배치되어 있음</li> </ul>	<ul style="list-style-type: none"> <li>· 실질적인 안내를 위해 건물 입구 안내 데스크 혹은 1층 엘리베이터 앞에 설치되어야 함</li> </ul>

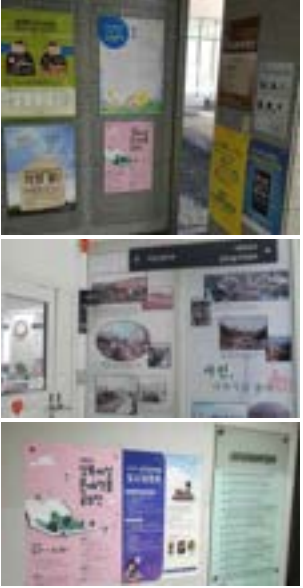
<ul style="list-style-type: none"> <li>· 층별 안내판 옆에 각종 포스터가 무분별하게 부착되어 출입구의 공간이 어지러워 보임</li> <li>· 다양한 정보로 인해 가독성이 떨어지면서 필요한 정보를 얻는 데에 어려움이 있음</li> </ul>	<ul style="list-style-type: none"> <li>· 이벤트 및 각종 안내를 위한 게시 공간을 제공하여 시각물의 범람을 막음</li> <li>· 게시물과 안내 표지판이 중첩되지 않도록 공간 구분 필요</li> <li>· 각종 이벤트 및 행사 관련 게시판 설치 후 관리</li> <li>· 유인물을 부착할 공간을 한곳에 마련</li> </ul>

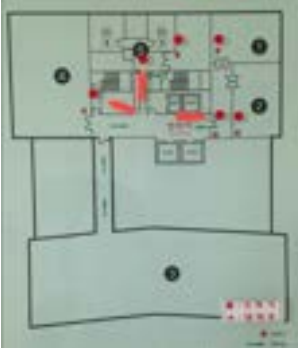
<ul style="list-style-type: none"> <li>· 층별안내도 이중 표기로 인한 의미의 모호함</li> <li>· 층별 안내도에 이미 소화기의 위치가 표시되어 있지만 추가적으로 스티커를 붙여 혼동됨</li> </ul>	<ul style="list-style-type: none"> <li>· 장소의 정확한 위치를 정확한 한 점으로 표기</li> <li>· 스티커 제거</li> </ul>

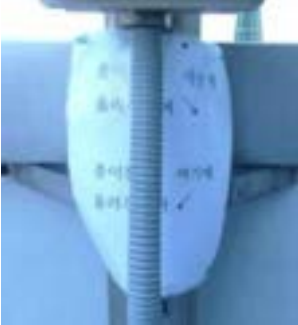
<ul style="list-style-type: none"> <li>· 불명확한 안내와 부적절한 위치</li> </ul>	<ul style="list-style-type: none"> <li>· 안내판을 만들고 안내에 대한 정확한 정보제공이 필요</li> </ul>

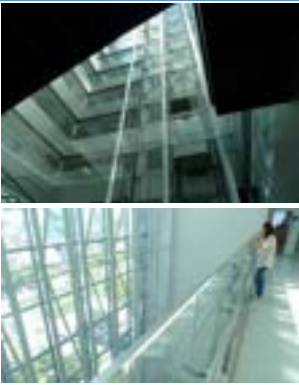
<p><b>복도 난간</b></p> <ul style="list-style-type: none"> <li>투명한 유리로 만들어져 노출이 심하여 불편하고 위험해 보임</li> </ul>	<ul style="list-style-type: none"> <li>반투명의 스티커를 부착하여 안정감 제공</li> </ul>

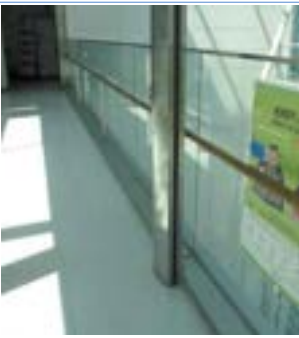
<p><b>손잡이</b></p> <ul style="list-style-type: none"> <li>이동을 위한 손잡이에 화재차단문의 기동이 겹쳐있어 이동시 충돌위험이 있음</li> <li>사무실 통로 손잡이 사이의 방화셔터</li> </ul>	<ul style="list-style-type: none"> <li>화재차단문의 기동을 손잡이 바깥쪽으로 설치하거나, 추가 구조물을 이용하여 동선에 무리가 없도록 해야 함</li> </ul>

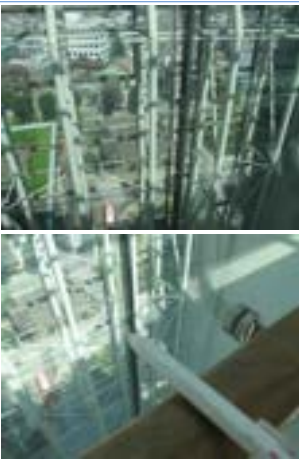
<p><b>난간</b></p> <ul style="list-style-type: none"> <li>유리면으로 된 부분의 마감 처리가 잘 되어있지 않아 날카로운 부분이 있고, 틈새가 있어 아이들에게 위험함</li> </ul>	<ul style="list-style-type: none"> <li>틈새를 실리콘으로 막거나, 추가 구조물을 이용해 손이 닿지 못하도록 개선</li> </ul>

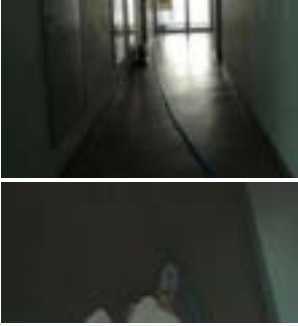
<ul style="list-style-type: none"> <li>· 외부 텃밭을 가꾸는 일 때문에 내부 화장실의 사용으로 보행 장애물이 존재함(호스)</li> </ul>	<ul style="list-style-type: none"> <li>· 외부 텃밭을 위한 수도꼭지가 필요</li> </ul>

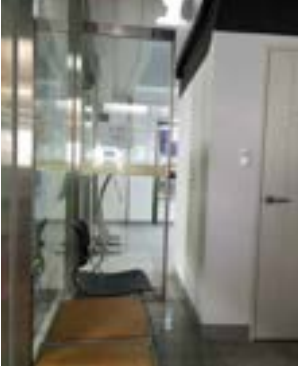
<p><u>시민 휴게실</u></p> <ul style="list-style-type: none"> <li>· 시민 휴게 공간의 출입을 막는 유리문</li> </ul>	<ul style="list-style-type: none"> <li>· 건물 내·외부를 보수하고 증축하는 과정에서 사용자들의 이동 동선과 기존 시설물과의 충돌 등을 고려하여 작업해야 함</li> </ul>

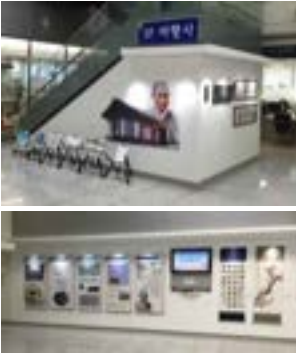
<ul style="list-style-type: none"> <li>내부 공간에서 행사뿐만 아니라 상시 전시되고 있는 전시물 등 시각물들이 과하게 많음</li> </ul>	<ul style="list-style-type: none"> <li>효율적으로 스토리를 전해야 함 (예를 들어 한용운이 성북구의 상징으로서 여러 가지 이야기를 전달하고자 하면 한용운 전시관을 따로 만들어 정리된 이야기를 들려주는 것이 필요)</li> </ul>

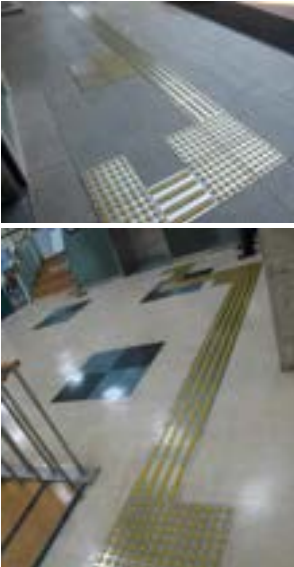
<p><u>점자블록</u> · 입구부터 안내도까지 꼼꼼하게 설치된 유도블록 · 장애인 화장실도 편리하게 되어있음 (1층에 국한되어 있음)</p>	<p>· 장애인시설 확보</p>

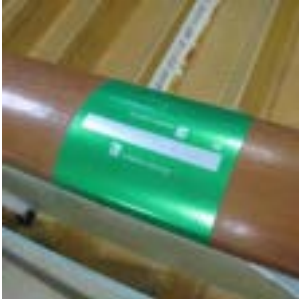
<p><b>계단 손잡이</b> · 층별 안내를 계단 손잡이에 점자로 표시</p>	<ul style="list-style-type: none"> <li>· 장애인들의 이해를 돕는 시설</li> </ul>
사용 및 감성	 	<p><b>전자정보실</b> · 입구의 가구들은 모서리 부분이 곡선으로 처리 됨</p>	<ul style="list-style-type: none"> <li>· 모서리가 곡선으로 되어있어 위험요소 제거 됨</li> </ul>
	 	<p><b>도서프로젝트</b> · '하루 한 권 읽기 프로젝트' · 시민들의 소통을 이끌어 내면서 다양성을 이해하게 됨</p>	<ul style="list-style-type: none"> <li>· 읽기 쉽고 다양한 관점으로 씌어진 도서를 선정하여 사람들의 의견을 서로 알아가는 프로젝트로 책으로 UD를 체험 할 수 있음</li> </ul>

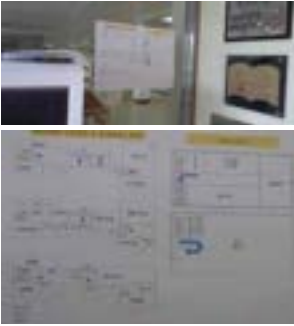
<p><b>안내표</b></p> <ul style="list-style-type: none"> <li>· 시설물에 가려진 안내도로 사용자들이 인지하기 어려움</li> <li>· 벽 구석에 비상통로 망이 작게 붙어있음</li> </ul>	<ul style="list-style-type: none"> <li>· 눈에 띄는 위치 선정 필요</li> <li>· 누구나 언제든지 볼 수 있도록 쉽게 보이는 곳에 부착(폰트 크기 고려)</li> <li>· 시각적으로 인식이 가능하도록 수정</li> </ul>

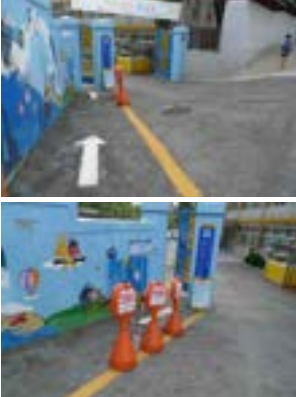
<p><b>출입구</b></p> <ul style="list-style-type: none"> <li>· 보행로와 도로의 구분이 명확하지 않아 사고율을 높임</li> <li>· 보행로와 도로의 구분이 명확하지 않아 불필요한 시설물이 설치됨</li> </ul>	<ul style="list-style-type: none"> <li>· 보행자가 다니는 곳에 단차를 두어 이동 시 혼란을 야기하지 않음</li> <li>· 보행로에 단차를 주어 명확한 구분을 둠</li> </ul>

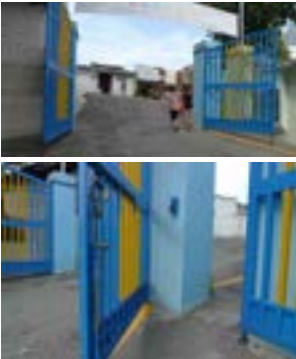
<p><b>출입구</b></p> <ul style="list-style-type: none"> <li>· 보행자를 배려하지 않은 출입구의 유료 폭</li> </ul>	<ul style="list-style-type: none"> <li>· 사용자를 고려하여 입구의 디자인 개선</li> </ul>

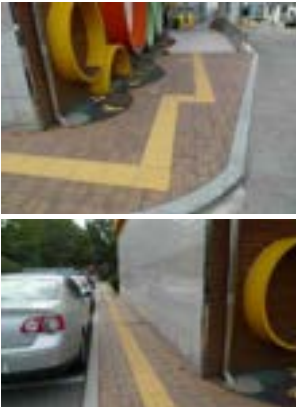
<p><b>시각장애인 유도블록</b></p> <ul style="list-style-type: none"> <li>· 시각장애인을 위한 유도블록의 설치는 적절하나 주변 환경과 이질적인 색상으로 미적경관 침해</li> <li>· 보행자와 시각장애인이 다닐 수 있는 충분한 공간 확보가 이루어지지 않음</li> </ul>	<ul style="list-style-type: none"> <li>· 유도블록의 색상을 주위 환경에 어울리게 변경</li> <li>· 충분한 공간 확보로 모든 이용객이 동시에 이용할 수 있게 변경</li> </ul>

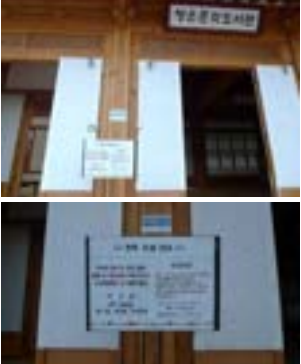
<p><b>안내판</b> · 정보에 대한 명시성이 높은 안내판 필요</p>	<p>· 가독성이 뛰어난 서체와 색채 사용</p>

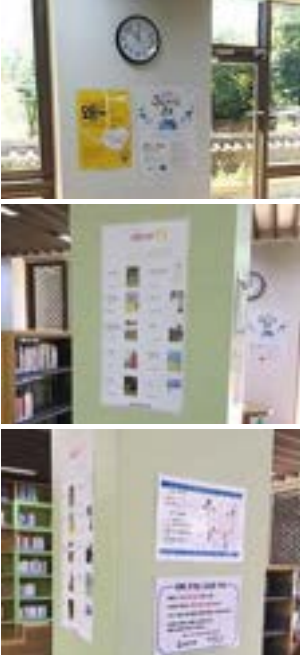
<p><b>벽면 게시물 부착</b> · 게시물 부착하는 곳이 따로 없고 각 벽면에 무질서하게 포스터가 부착되어 있음</p>	<p>· 정보의 체계를 잡아서 안내문, 포스터 등을 붙일 수 있는 장소를 만들어야 함</p>

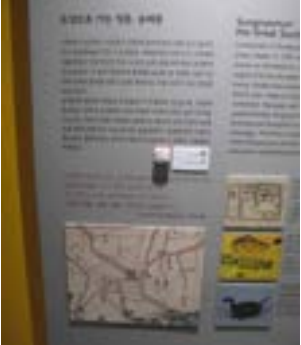
<p><u>NFC센서</u></p> <ul style="list-style-type: none"> <li>· 전시물이나 안내도 위에 추가적으로 부착된 센서</li> </ul>	<ul style="list-style-type: none"> <li>· 전시물이나 안내표지판을 가리지 않도록 정해진 위치에 부착</li> </ul>

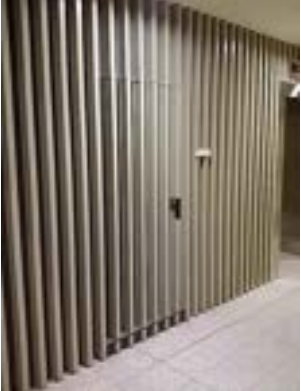
<p><u>전시실 복도</u></p> <ul style="list-style-type: none"> <li>· 준비실 입구가 인테리어마감과 같이 공간의 조화를 이룸</li> <li>· 내부 시설물 위에도 주변 인테리어와 같은 인테리어를 적용하여 박물관의 마감을 높이고 관람객의 만족도도 높임</li> </ul>

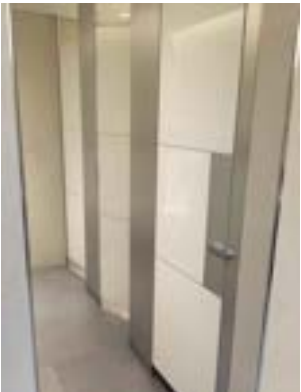
<ul style="list-style-type: none"> <li>· 조화롭고 통일성 있는 화장실 인테리어</li> <li>· 물품함 구분을 문 고리 부분을 활용</li> </ul>

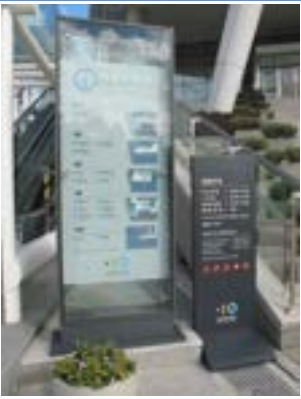
<p><b>건물 안내도</b> · 박물관 관련 안내표지가 2개나 있음 · 점자안내 표지판이 없음</p>	<p>· 하나의 표지에 핵심적인 사항만을 모아 전달 필요 · 점자 안내 표지판 설치</p>

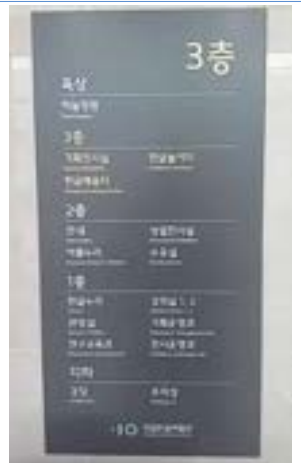
<p><b>승강기 층별 안내판</b> · 점자안내 표지판 없음 · 시각장애인을 위한 점자 안내판이 없음</p>	<p>· 점자안내 표지판 부착</p>

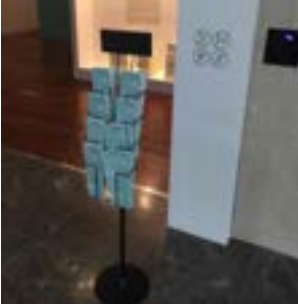
<ul style="list-style-type: none"> <li>· 상설 전시가 아닌 기간 전시는 디렉터에 의해 디렉팅 된 느낌</li> </ul>	<ul style="list-style-type: none"> <li>· 상설전시 또한 전시뿐만 아니라 건물 내외부의 디렉팅 필요</li> </ul>

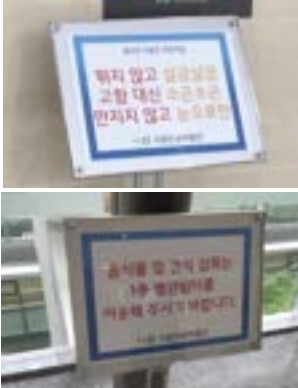
<ul style="list-style-type: none"> <li>· 공간 곳곳에 필요 없는 안내문구가 많음</li> </ul>	<ul style="list-style-type: none"> <li>· 깔끔한 사인으로 정리</li> <li>· 박물관 이용객들에게 필요없는 문구는 제거 필요</li> </ul>

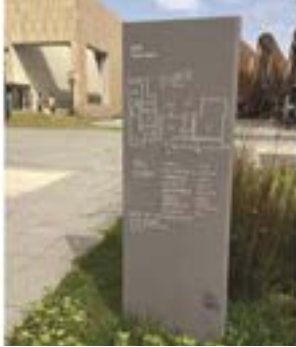
전시장 후문 · 후문에서 미술관의 도면으로 전시장 안내를 해줌으로써 정문으로 들어갈 수 있도록 안내를 해주고 있음

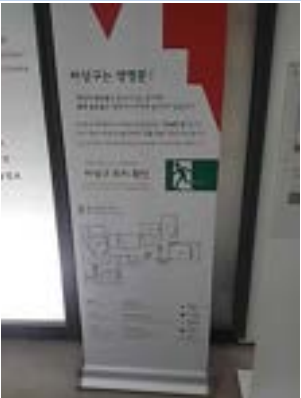
<p><b>비상구 안내도</b></p> <ul style="list-style-type: none"> <li>· 건물 곳곳에 비상시 대피에 대한 사인을 잘 보이는 곳에 설치함</li> <li>· 빨간 색상을 사용하여 시각적으로 주목을 끌며 도면을 통해 비상시 동선을 확인 할 수 있음</li> <li>· 층마다 놓여있는 눈에 띄는 색의 비상구 위치 확인 안내도</li> </ul>	<ul style="list-style-type: none"> <li>· 눈이 잘 띄는 비상대피 안내사인</li> <li>· 눈에 띄고 알기 쉬운 표시</li> </ul>

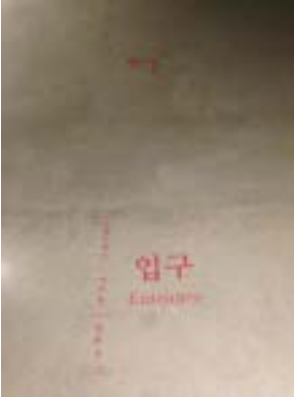
<p><u>전시안내</u></p> <ul style="list-style-type: none"> <li>· 관람객들이 많이 지나치는 곳으로 표시가 되어 바닥 안내판이 훼손됨</li> <li>· 입구를 알리는 바닥표기가 눈에 잘 띄지 않음</li> </ul>	<ul style="list-style-type: none"> <li>· 소재 변경</li> <li>· 약시, 노인 등 바닥의 글을 읽기 어려움</li> <li>· 글씨체의 변형이나 색의 변화를 줌</li> </ul>
정보 안내

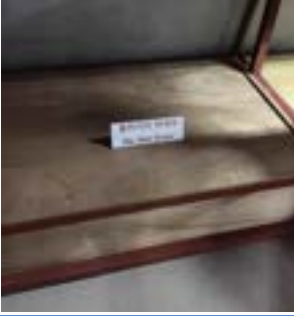
<ul style="list-style-type: none"> <li>· 일시적 설치 된 작품 내부 사인의 경우 기존의 사인들과 이질감이 들</li> </ul>	<ul style="list-style-type: none"> <li>· 기존 사인들과 같은 포맷을 적용 할 수 있도록 매뉴얼 필요</li> <li>· 일시적으로 설치하는 사인이라도 기존의 인테리어 및 전시작품과 조화로운 형식 적용 필요</li> </ul>

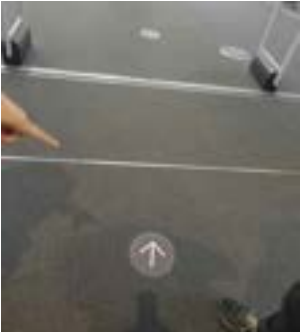
<p><u>내부 화살표시</u></p> <ul style="list-style-type: none"> <li>· 상품판매 공간의 출입 표시</li> </ul>	<ul style="list-style-type: none"> <li>· 필요 없는 정보 제외</li> </ul>

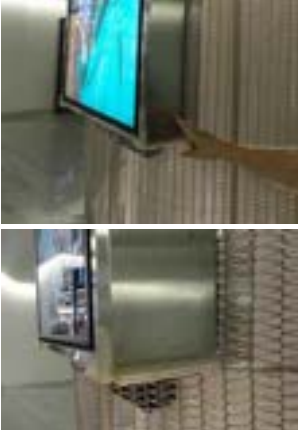
<p><b>돌출된 부착물</b></p> <ul style="list-style-type: none"> <li>· 부착물의 모서리가 스쳤을 때 보행자에게 위험할 수 있음</li> </ul>	<ul style="list-style-type: none"> <li>· 돌출된 부착물을 매끄러운 형태의 디자인으로 구현</li> </ul>

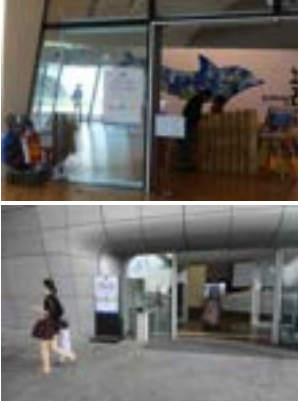
<p><b>유모차 보관</b></p> <ul style="list-style-type: none"> <li>· 어린 아이와 동행했을 시 짐이 많거나 유모차가 있을 경우 보관이 필요함</li> </ul>	<ul style="list-style-type: none"> <li>· 유모차와 짐을 보관할 수 있는 보관함 필요</li> </ul>

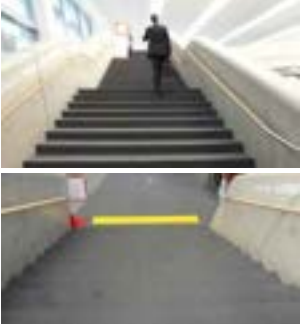
<p><u>계단</u></p> <ul style="list-style-type: none"> <li>· 올라갈 때는 문제가 없으나 내려갈 때 계단의 단차 구분이 없음</li> </ul>	<ul style="list-style-type: none"> <li>· 계단 끝 표시 필요</li> </ul>

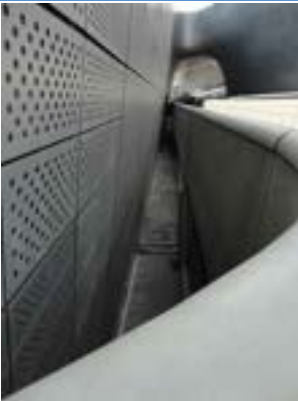
<p><u>주의공간</u> · 손잡이를 밟고 올라갈 수 있음</p>	<p>· 안전에 대한 대비 필요</p>

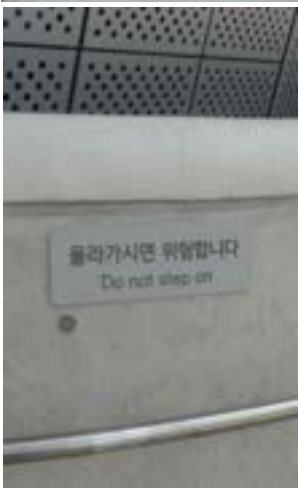
<p><u>주의공간</u> · 수평형 높이로 쉽게 올라갈 수 있음</p>	<p>· 수평형 표면을 등글게 하여 올라서지 못하도록 함</p>

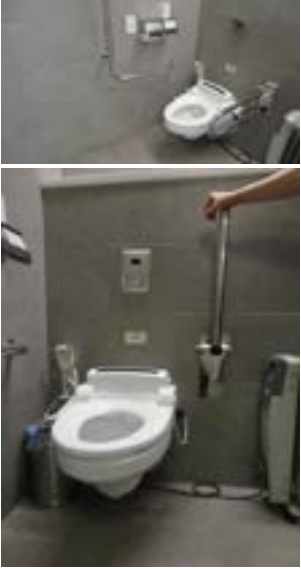
<p><u>변기 손잡이</u></p> <ul style="list-style-type: none"> <li>· 휠체어에서 변기로 이동 시 손잡이의 소재가 차가우며, 난방시설을 설치해 놓은 곳으로 겨울에 추울 수 있음</li> </ul>	<ul style="list-style-type: none"> <li>· 따뜻한 소재의 손잡이 재질 고려</li> </ul>

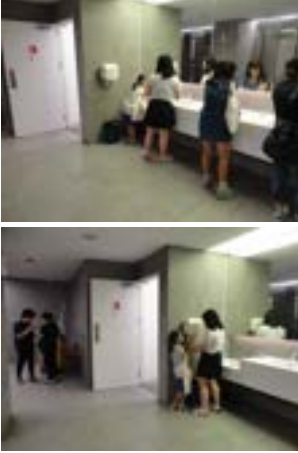
<p><u>세면대 높이</u> · 어린이와 일반 여성이 사용 가능한 높이</p>	<p>· 특이사항 없음</p>

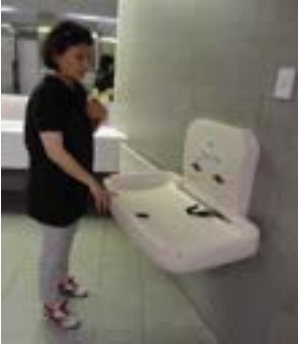
<p><u>화장실 기저귀 교환대</u> · 공공연한 장소에 위치하여 이용 시 다른 사람의 시선이 불편할 수 있음</p>	<p>· 내부 깊숙한 곳에 위치</p>

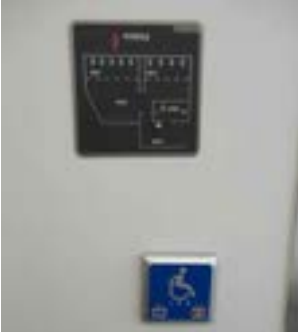
<p><u>(화장실)시각장애인 안내표지+휠체어 사용자 버튼</u> · 시각장애인이 사용할 수 있는 화장실 안내표지로 촉감으로 인지가 가능하나 손이 닿았을 때 촉감이 아픔 · 휠체어 사용자를 고려했을 때 버튼의 위치가 낮을 수 있음</p>	<p>· 안내표지를 부착한 것은 BF기준에는 적합하나 버튼의 위치 및 재질의 고려가 필요함</p>

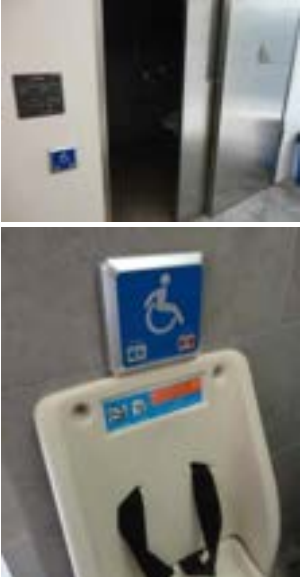
<p><u>휠체어 사용자 버튼</u></p> <ul style="list-style-type: none"> <li>· 휠체어 사용자의 열림/닫힘 버튼이 부착된 위치가 낮거나 아이를 거치대에 앉힐 때 닿을 수 있어서 갑자기 열릴 수 있음</li> </ul>	<ul style="list-style-type: none"> <li>· 영유아 거치대 위치 변경</li> </ul>
<p>시설 및 편의</p>	 	<p><u>영유아 거치대(장애인 화장실)</u></p> <ul style="list-style-type: none"> <li>· 휠체어를 사용하는 장애인용 세면대 손잡이와 영유아 거치대가 중첩됨 (세면대 손잡이는 상하로 움직일 수 있으나 아래로 내렸을 시 문제 발생)</li> </ul>	<ul style="list-style-type: none"> <li>· 영유아 거치대 위치 변경</li> <li>· 따뜻한 재질의 추가시설</li> <li>· 추가시설의 유무가 아닌 사용자 중심의 공간 확보</li> </ul>

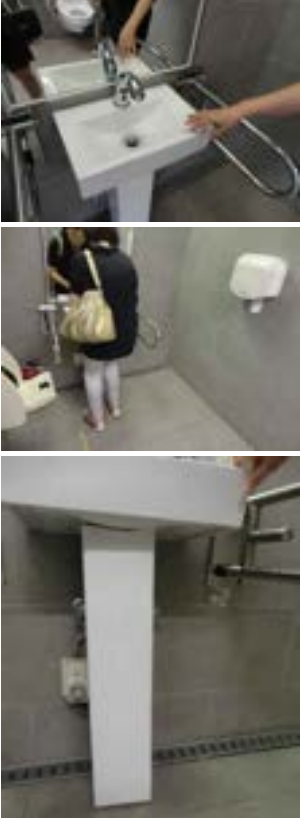
<p><u>세면대 높이</u>                      · 전동휠체어의 무릎이 세면대에 닿을 수 있음</p>	<p>· 다목적 화장실의 세면대 높이, 넓이 기준 제시</p>

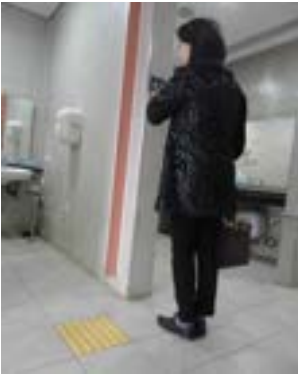
<p><b>화장실</b></p> <ul style="list-style-type: none"> <li>· 화장실문의 손 끼임 방지 장치가 되어있음</li> <li>· 시각장애인 안내용 점자와 유도블록 위치 선정 오류, 휠체어 진입 시 좁은 문 너비, 유리문 틈에 다치지 않도록 안전장치가 되어 있음</li> </ul>	<ul style="list-style-type: none"> <li>· 화장실 유도블록과 점자의 위치가 다름</li> <li>· 공간 설계 시, 점자와 유도 블록의 위치 일치해야 함</li> </ul>

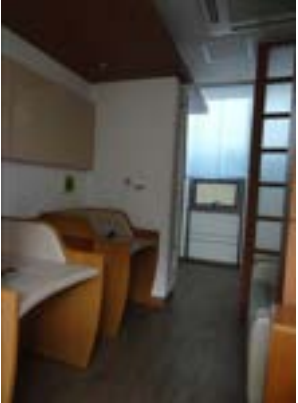
<p><b>수유공간</b></p> <ul style="list-style-type: none"> <li>· 내부공간이 넓고 따뜻함</li> </ul>

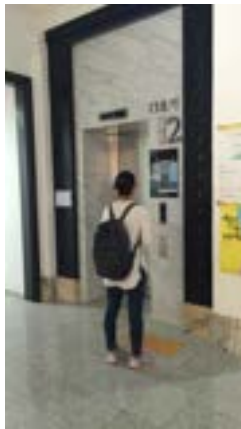
<p><u>바닥의 소리</u></p> <ul style="list-style-type: none"> <li>· 도서관의 특성상 걷는 걸 조심해도 유난히 소리가 많이 나서 다른 책들을 고를 때 다니기가 불편함</li> <li>· 책 권수에 비해 아동도서가 부족함</li> <li>· 아이가 책을 고를 때 높은 곳에서 책을 꺼내기가 쉽지 않고 이동식계단도 이용할 때 소음이 발생함</li> <li>· 층별 안내가 미비하여 찾기가 어려움</li> <li>· 휴게실도 공간만 마련되어 있고 사람이 많을 때는 앉아있기 불편함</li> <li>· 열람실 내에 열람공간도 부족함</li> </ul>

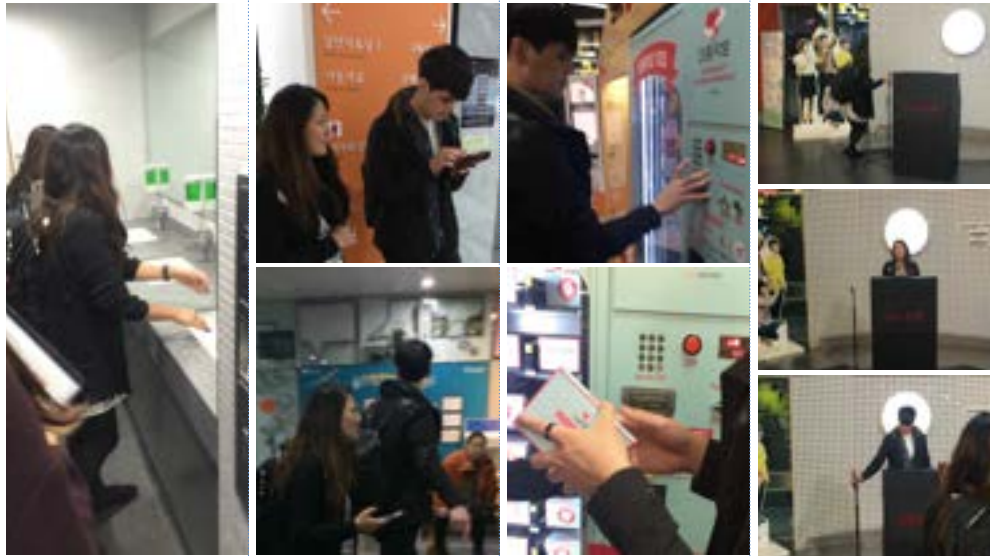
사진

시간	출발점 20:08	20:14	20:19	20:19
미션	시청역에서 서울도서관 내부 진입하기	서울도서관에서 일반열람실 찾아가기	열람실 이용하기 (도서검색 및 메모)	열람실 이용하기 (도서검색 및 메모)
내용	<ul style="list-style-type: none"> <li>· 표지판보다 앱 지도에 의존. 하지만 지하철 내부에선 표지판 적극 이용</li> <li>· 젊은 외국인이라 눈치껏 빨리 찾아갈 수 있었음</li> </ul>	<ul style="list-style-type: none"> <li>· 열람실을 앞에 두고 한참 방향</li> <li>· 열람실의 영문 표기가 잘못되어 있었음</li> </ul>	<ul style="list-style-type: none"> <li>· 도서 검색 시 여러 가지 번호가 나오는데 그 중 도서번호가 뭔지 모름</li> <li>· 도서검색출력기가 무엇인지 모르고 관심도 없음</li> </ul>	<ul style="list-style-type: none"> <li>· 도서를 찾은 후 메모 기재</li> </ul>
개선 사항	<ul style="list-style-type: none"> <li>· 일관된 안내 필요</li> </ul>	<ul style="list-style-type: none"> <li>· 열람실의 영문 표기의 정확성 필요</li> </ul>	<ul style="list-style-type: none"> <li>· 도서검색 시 주된 정보와 부가적인 정보의 차이의 명확성 필요</li> </ul>

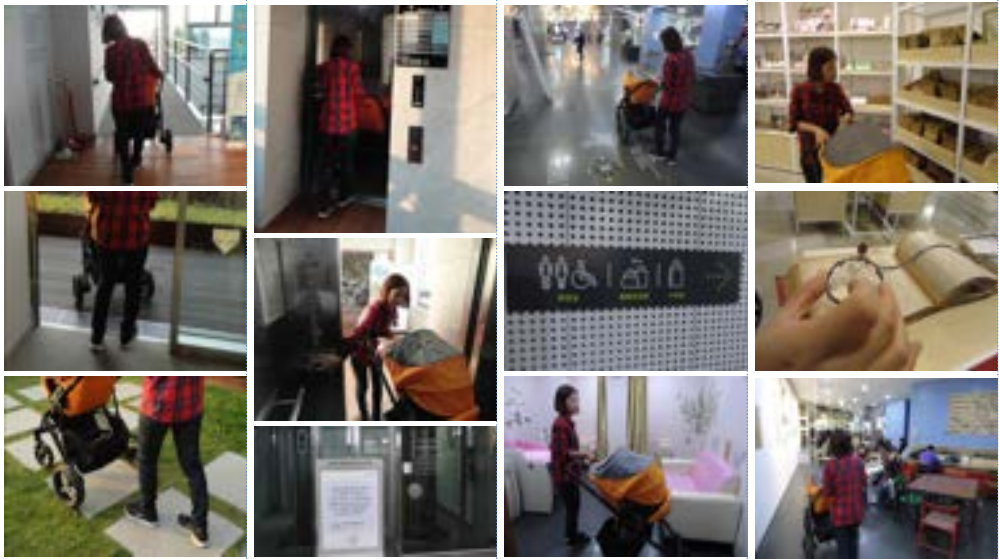
사진				
시간	출발점 15:40		16:00	16:16
미션	서울도서관 내부 진입하기	열람실 이용하기(유모차) (도서검색 및 메모)	도서관 4층 화장실 이용하기	도서관 5층 전시관람 하기
내용	<ul style="list-style-type: none"> <li>· 외부인 내부직원 엘리베이터 사용불가</li> <li>· 유모차의 외부사용을 금지하고 있으나 직원이 밖으로 안내</li> </ul>	<ul style="list-style-type: none"> <li>· 유모차 반입금지</li> <li>· 수유실 유모차 보관</li> <li>· 수유실 세면대 및 커피포트 없음</li> <li>· 대출중인 서적이 많았고, 보존서고는 안내데스크 문의 시 대출이 불가함</li> </ul>	<ul style="list-style-type: none"> <li>· 엘리베이터로 이동</li> <li>· 다목적 화장실 조명 버튼이 밖에 있음</li> <li>· 일반 화장실 내부가 비좁고 거치대와 휴지걸이 중첩</li> </ul>	<ul style="list-style-type: none"> <li>· 천장 높이가 낮음</li> <li>· 전시관람 통로 유모차 진입 불가</li> </ul>
개선 사항	<ul style="list-style-type: none"> <li>· 동선 연결</li> <li>· 일관된 안내 필요</li> </ul>	<ul style="list-style-type: none"> <li>· 수유실에 유모차 보관 시 불안함</li> <li>· 수유실 환경 개선</li> <li>· 인기 있는 서적의 수량 증가 필요</li> </ul>	<ul style="list-style-type: none"> <li>· 자동 조명</li> <li>· 화장실 내부 확대</li> </ul>	<ul style="list-style-type: none"> <li>· 천장 높이 및 진입 통로의 여유 공간 확보</li> </ul>

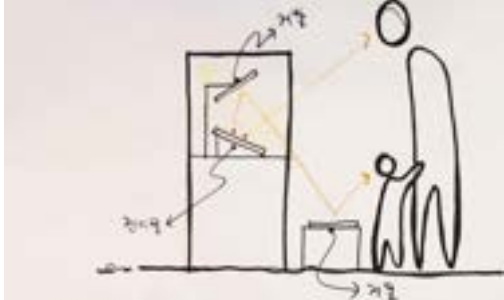
<p>A hand-drawn sketch showing a display case with a mirror on top. A person is standing next to it, holding a child. Labels in Korean point to '거울' (mirror), '전시물' (display object), and '거울' (mirror).</p>	<p>아이를 동반한 여성이 전시관람 시 거울을 활용하여 관람을 쉽게 할 수 있음</p>
화장실 세면대

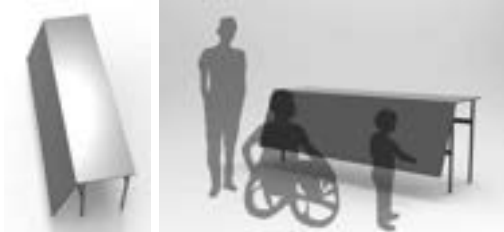
<p>3D renderings showing a table and a person in a wheelchair using it. The person is sitting at the table, and the table is positioned to be accessible.</p>	<p>사용자들이 참여할 때 무엇인가를 쓸 때 필요한 테이블, 누구나 무엇인가를 쓸 때 받치고 쓸 수 있음</p>

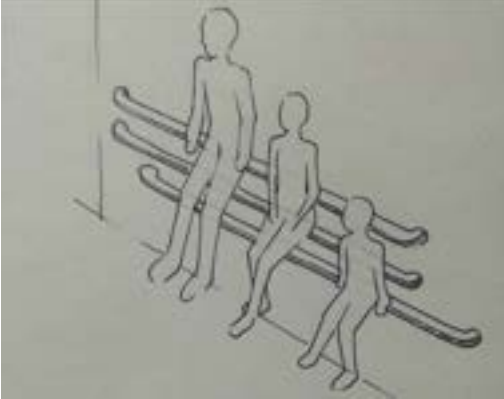
<p>영상 등의 전시물에서 이용자들이 벽에 기대 수 있도록 보조기를 설치할 때 3가지 높이 정도를 설치하여 많은 사람들이 이용할 수 있도록 함</p>
손잡이

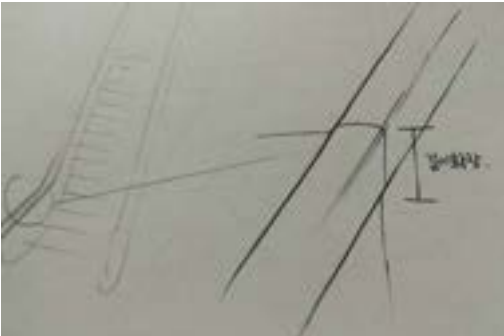
<p>에스컬레이터 손잡이의 옆면을 최대한으로 내려 아이들의 손이 낱 염려를 줄임</p>
전시 콘텐츠
